VIGAS REFORZADAS CON FIBRA DE CARBONO

TECNOLOGÍA APLICADA

SECUENCIA DE MONTAJE DEL REFUERZO DE VIGAS EN RUTA 5 SUR

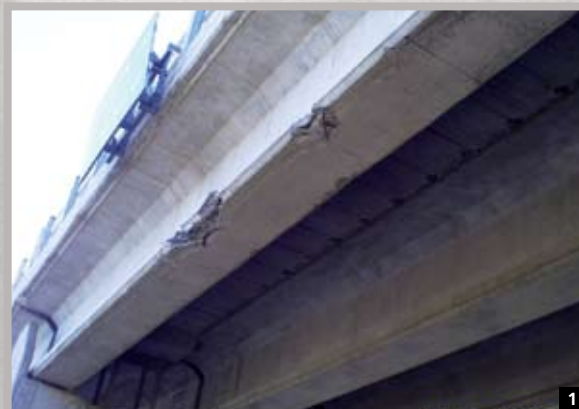
Un caso concreto de la aplicación de este material se encuentra en la Ruta 5 Sur, cerca del kilómetro 530, donde se requería reparar una viga exterior afectada por el impacto de un camión. El daño estructural era importante y se necesitaba una solución rápida debido a que las armaduras expuestas a la intemperie producían óxido con la consiguiente pérdida y degradación del hormigón, lo que generaba un riesgo para el tránsito vehicular. En la reparación se empleó fibra de carbono, material que tiene una densidad de 1.700 kg/m³, que representa un 20% de la densi-

1. Viga de hormigón dañada por el impacto de un camión.
2. Retiro del material suelto en mal estado. Se dejan armaduras al descubierto para permitir una excelente adherencia con el mortero reforzado.
3. Una vez confeccionado el moldaje y utilizando un puente de adherencia se realizó la reparación del hormigón con mortero reforzado.
4. Desbaste mecánico en cara inferior de la viga para eliminar partes sueltas, grasa, polvo o lechada. Esto permite una excelente adherencia.

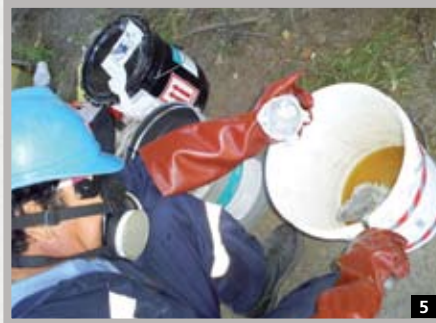
5. Preparación de la resina epóxica de adherencia. Se ponen en contacto dos componentes, los que se aplican en la platina y el sustrato.

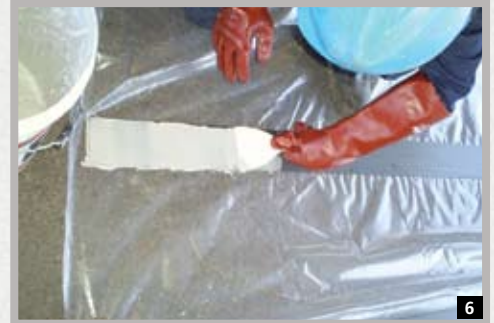
6. Aplicación de una capa de 2 mm de resina epóxica en la platina de fibra de carbono.

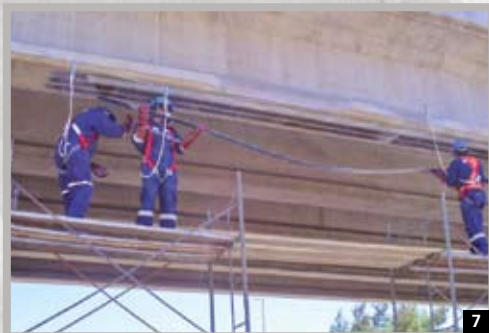
7. Instalación de las platinas de fibra de carbono en la dirección exacta. Se libera el aire atrapado mediante presión manual.

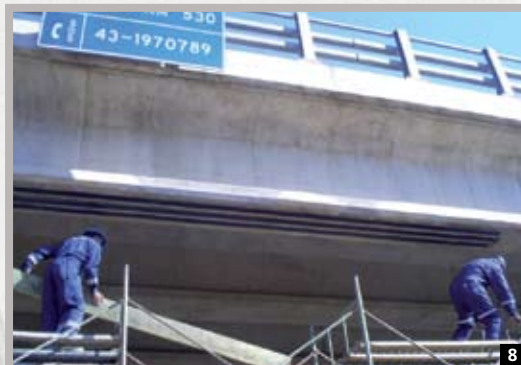
8. Instalación de las tres platinas de fibra de carbono de 4" de ancho.

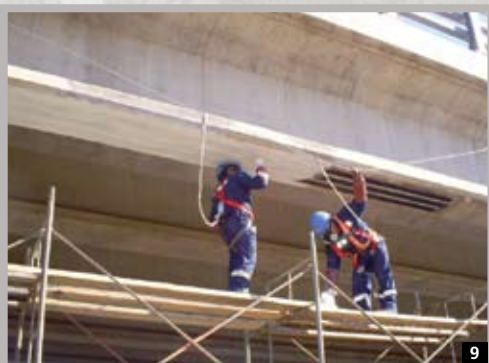
9. Aplicación de una pintura que protege contra la radiación UV.

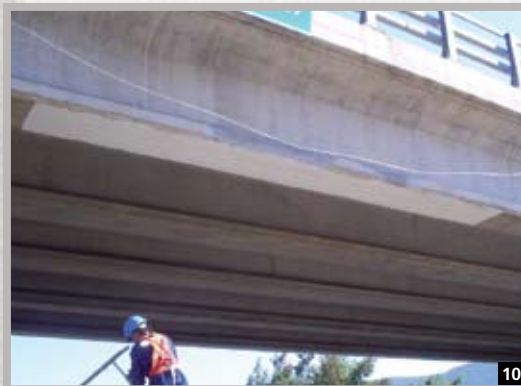
10. Refuerzo con acabado final.
