REFORZAMIENTO PUENTE LAUTARO

CEPAS SÓLIDAS

■ Los trabajos consistieron en reforzar con capas de fibras de carbono, dos cepas que presentaban daño en su estructura, pero antes, se ejecutaron faenas que preservaron su monolitismo mediante un mortero de reparación. ■ Había que lograr cepas sólidas.

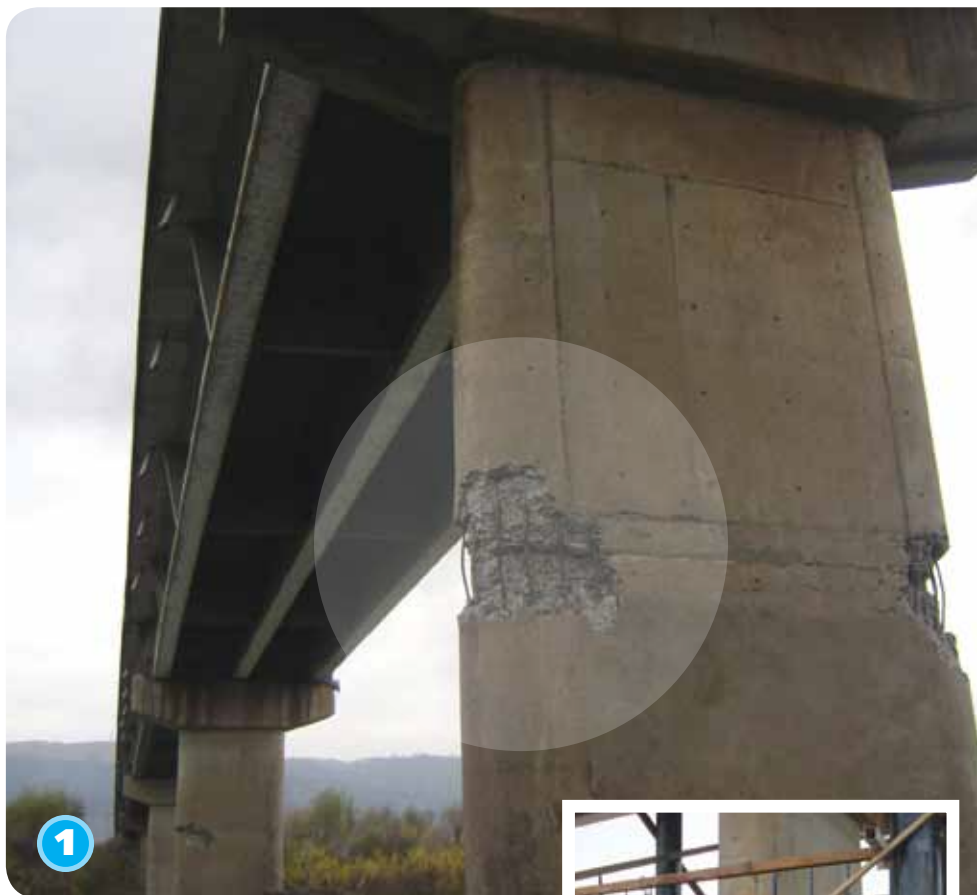
1

consiste en barras de 18 mm de diámetro espaciadas cada 10 cm en la parte inferior de la cepa y cada 20 cm en la parte superior. Las barras de refuerzo longitudinal fueron encontradas en la parte exterior de los estribos, por lo que se encuentran sin restricción contra pandeo lateral. El refuerzo transversal en tanto, (cortante y confinamiento) son anillos de barras de 12 mm espaciadas a 20 centímetros. Las fuerzas horizontales, en la dirección transversal del puente, generadas durante el terremoto, provocaron una concentración de cargas de compresión en los extremos circulares de las cepas. Al perderse el recubrimiento, las barras longitudinales quedaron sin restricción contra el pandeo lateral, ya que el estribo debe ir confinando a ellas, por lo que fallaron prematuramente por este efecto. El registro fotográfico muestra que el núcleo de hormigón está sano y que se presentaron fallas locales de pandeo, en aquellas barras sometidas a mayores esfuerzos de compresión (extremos circulares).

1. Las fuerzas horizontales en la dirección transversal del puente, provocaron una concentración de cargas de compresión en los extremos circulares de las cepas.

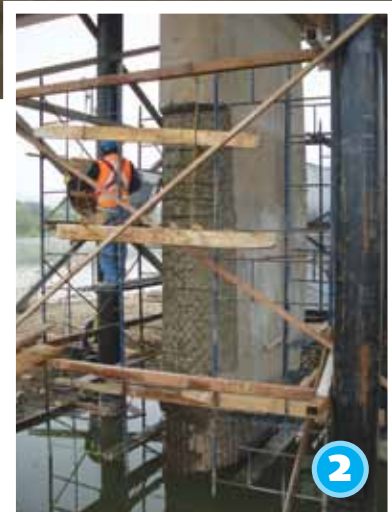
2 y 3. Picado, demolición y colocación de la armadura de reemplazo adicional.

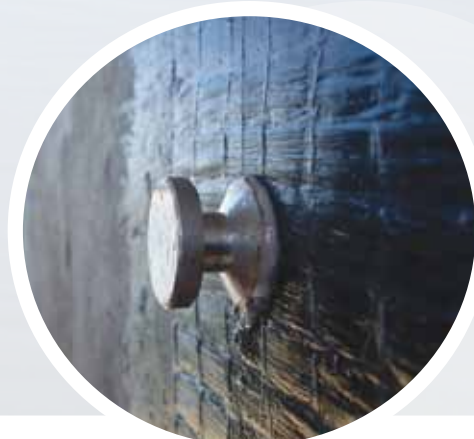
Ensayo de adherencia ASTM 4541 realizado por IDIEM al sistema de refuerzo.
