## EFFECTOS DEL 27F EN ESTRUCTURAS INDUSTRIALES

# EVALUACIÓN CRÍTICA

■ Una investigación de académicos de la Universidad de Chile dio cuenta del comportamiento de la infraestructura industrial tras el terremoto de febrero de 2010.

■ Si bien las instalaciones diseñadas según la norma NCh2369 Of.2003 tuvieron un buen desempeño, aquellas con más de 20 años de antigüedad sufrieron daños severos. Una lección relevante, una evaluación crítica.

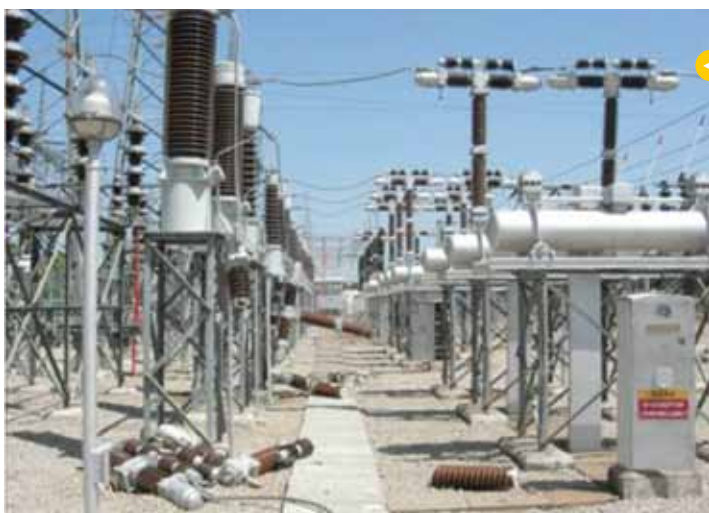
En el caso de la generación, transmisión y distribución eléctrica, los principales problemas se presentaron en la infraestructura de distribución que tardó hasta semanas en recuperarse. El daño masivo estuvo en las líneas de conexión entre el tendido de baja tensión y los usuarios. En los transformadores y postes, fueron mínimos. En la imagen, la subestación de la línea de 154 kV, Hualpén-Bocamina, en Concepción.

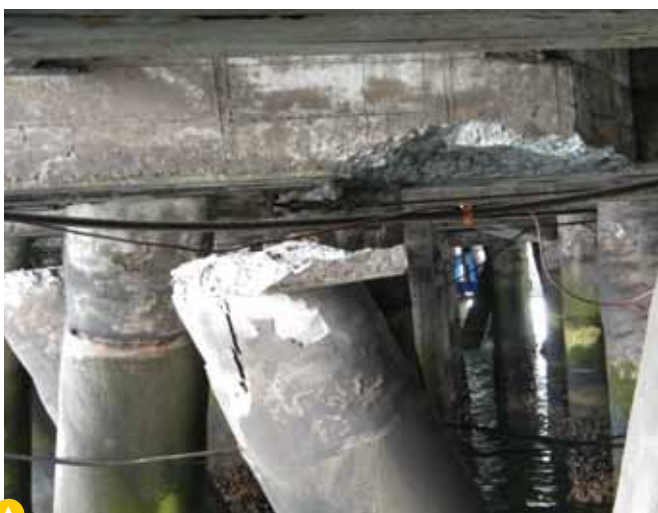
Debido a la fuerza del sismo, el muelle de Huachipato sufrió la falla por corte rasante de todos los pilotes inclinados, en la interface entre el pilote de acero y la losa de hormigón armado.

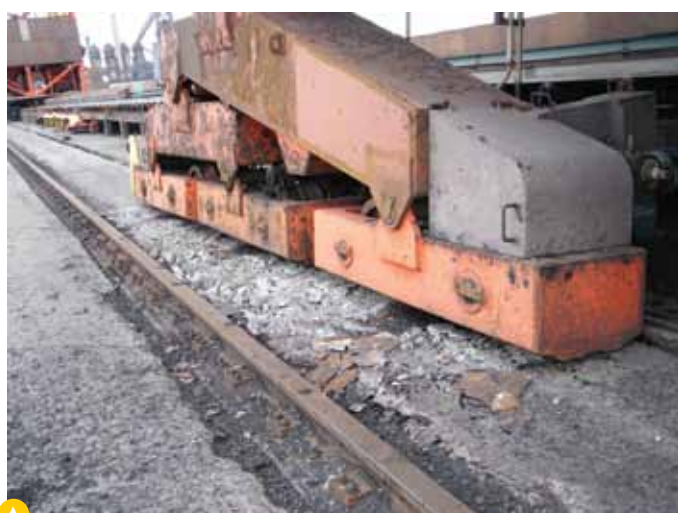
Las estructuras portuarias se vieron mucho más afectadas por el posterior tsunami que por el movimiento telúrico. Las grúas que no contaban con ganchos antisísmicos en sus sistemas rodantes, se descarrilaron.

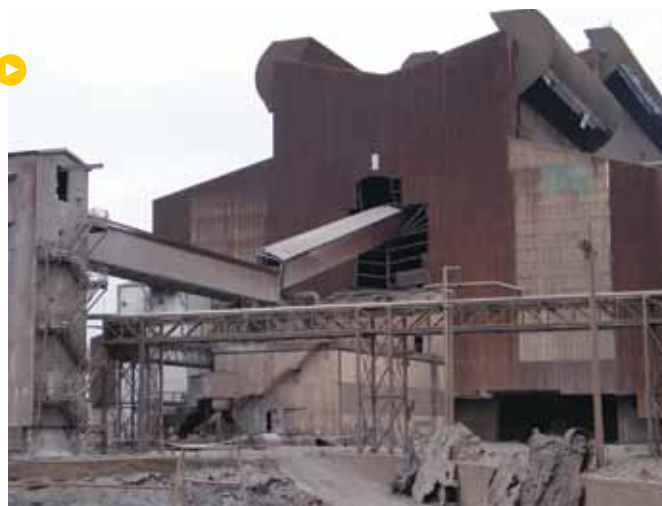
En la usina de Huachipato, cerca de la ciudad de Concepción, los principales daños correspondieron al colapso de una correa transportadora y agrietamiento de piscinas de agua por asentamiento diferencial del terreno, pandeo de diagonales, fluencia y rotura de pernos de anclajes de chimeneas y grandes ductos.

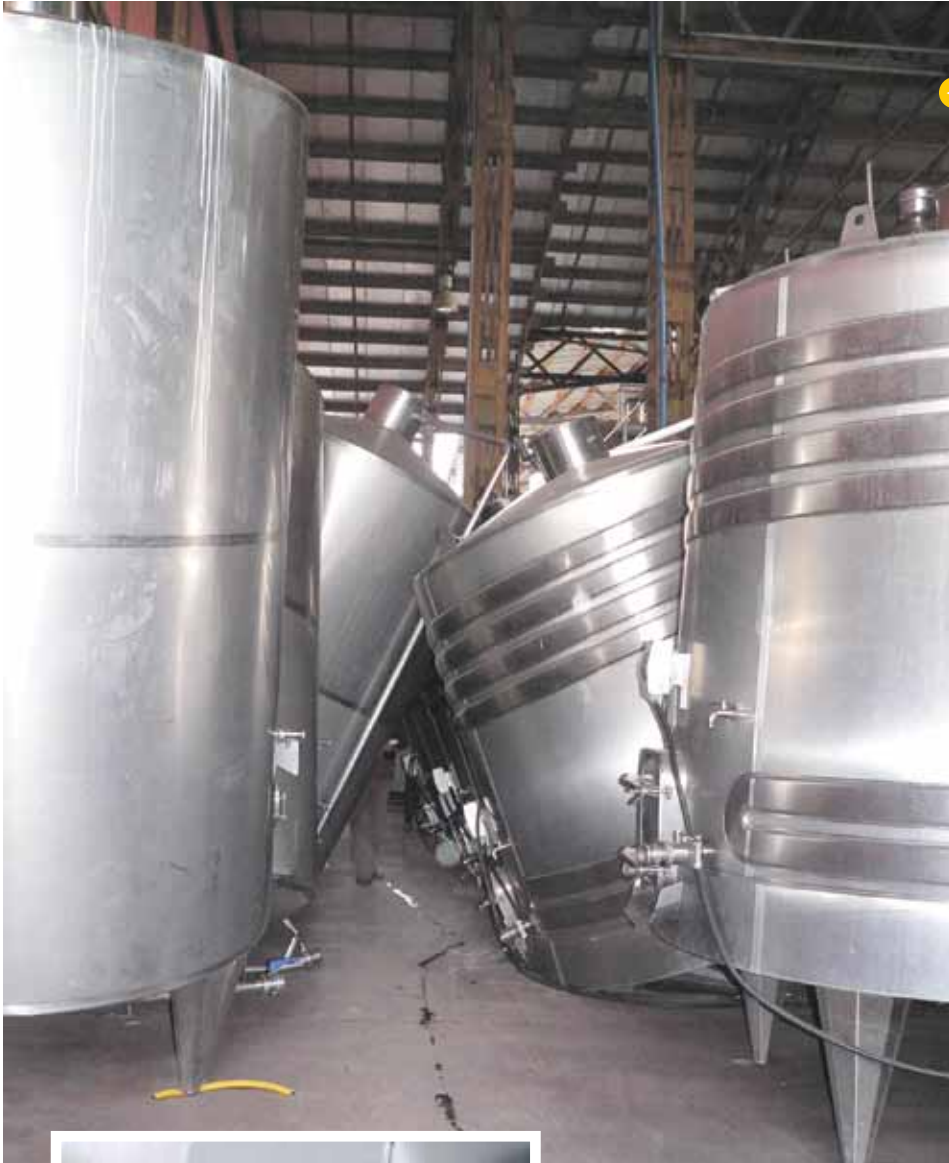
En el caso de las bodegas de vino, los estanques apoyados en patas fueron uno de los sistemas de almacenamiento más afectados. Esto se debió, en parte, a la falta de un procedimiento de diseño estandarizado que indujo a una gran variedad de estructuraciones que, en general, presentaron comportamientos deficientes. Dentro de las principales fallas estuvieron el pandeo de patas, volcamiento y deslizamiento, incrustación de patas, y colapso del manto/techo por vaciado rápido.

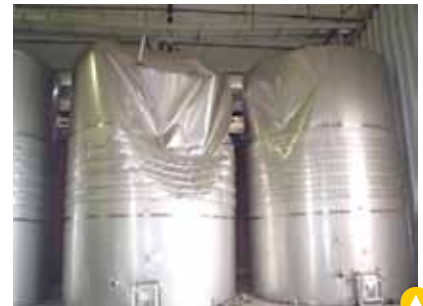
El deslizamiento de estanques apoyados en patas (y en ocasiones su posterior volcamiento), se debió a la fractura de los pernos de anclaje y/o a la ausencia de ellos entre las patas del estanque y la losa de hormigón.

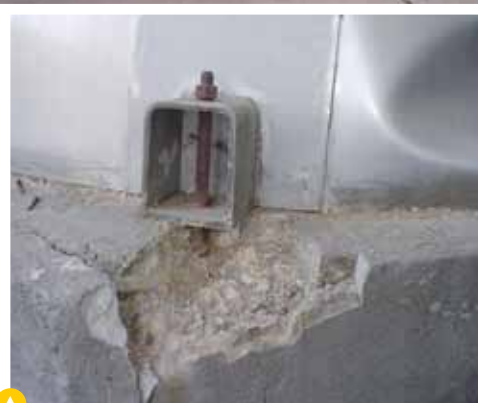
Las principales fallencias en los sistemas de anclaje, se explican por la corrosión de pernos, una longitud de anclaje insuficiente, mala calidad del hormigón y la presencia de placas base de bajo espesor.

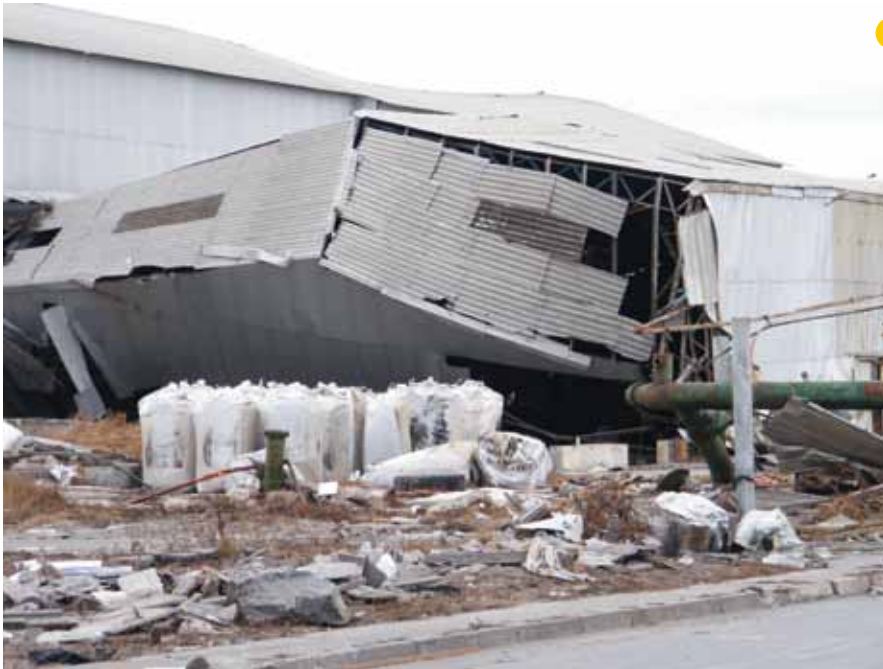
◀ Gracias a su constitución hecha de elementos formados en frío, las estructuras livianas de acero no sufrieron mayores daños, excepto aquellas ubicadas en las áreas afectadas por el tsunami, donde el daño fue severo, como en el caso de las plantas de procesamiento de pescado en Talcahuano, que sufrieron un alto grado de destrucción.

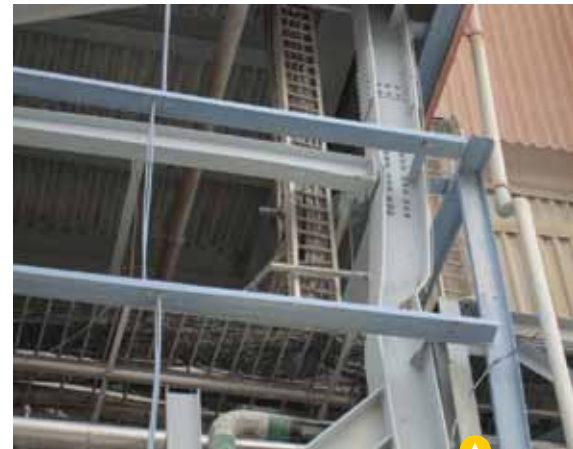
▶ Durante el sismo, hubo impactos entre estructuras en varias zonas, especialmente en las plantas de celulosa donde todo está conectado a través de puentes y cañerías. Las uniones deslizantes de 50 mm o similares no funcionaron.

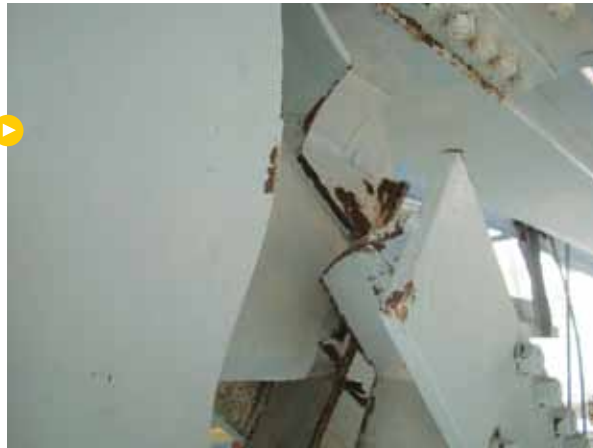
▶ Un importante número de diagonales presentaron fallas en sus conexiones con las columnas, debido a un diseño incorrecto. Algunos de los problemas detectados se relacionaban con planchas mal atiesadas o áreas de conexión inferiores a las del perfil a conectar, entre otros.
