# MERCADO CENTRAL DE SANTIAGO

# LA RECETA DEL HIERRO FUNDIDO

Atracción para turistas y nacionales ávidos de disfrutar de un delicioso mariscal, el edificio fue reconocido como uno de los más bellos de la ciudad construido a fines del siglo XIX. Entre sus ingredientes estructurales se destaca una cubierta de hierro fundido fabricada en Inglaterra y enviada, pieza por pieza, en barco hacia Chile, siendo montada cuidadosamente sobre una base de albañilería de ladrillo. Su sabor arquitectónico se disfruta hasta nuestros días.

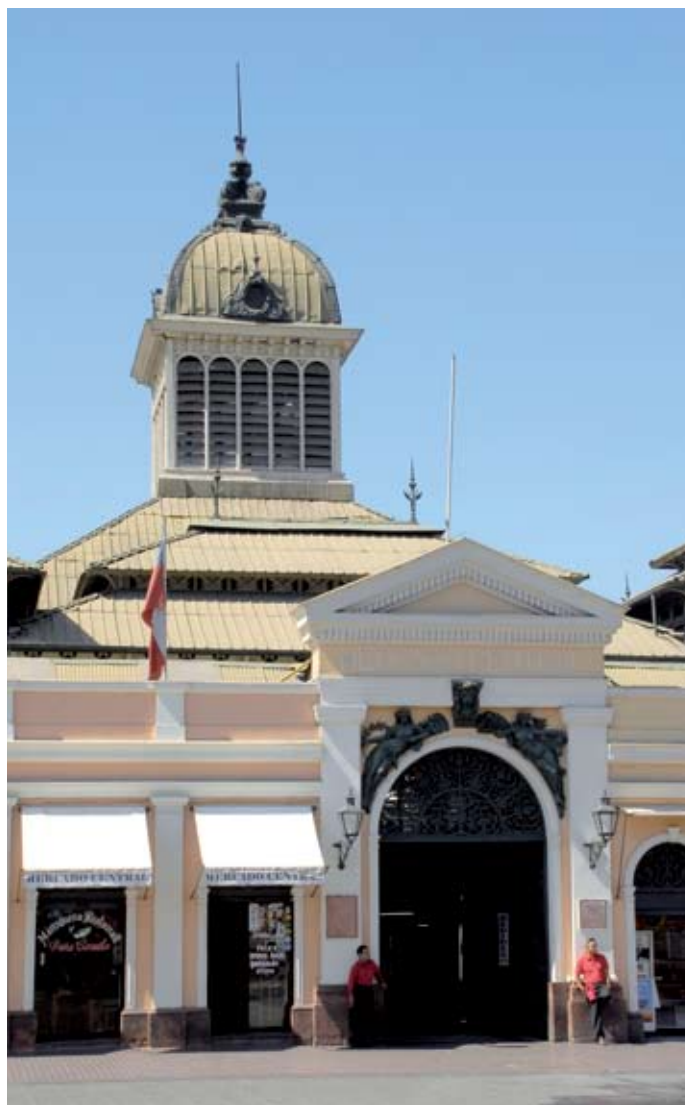
En el frontis del Mercado destaca la torre-linterna, un elemento relevante tanto por su función decorativa como por la ventilación del edificio.

celosías de vidrio, que controlan la entrada continua de luz y aire. La composición simétrica de la techumbre se organiza en torno a una pirámide de base cuadrada de 15 m de lado, coronada por una torre-linterna que constituye un relevante elemento de ventilación. "La torre cuenta con celosías para la salida del aire, el cual se succiona desde arriba por convección. Una especie de chimenea natural", explica el arquitecto Antonio Sahady, director del Instituto de Restauración Arquitectónica de la Facultad de Arquitectura y Urbanismo de la Universidad de Chile. El tema de la ventilación era clave, porque se debían eliminar los olores de productos como pescados y mariscos.

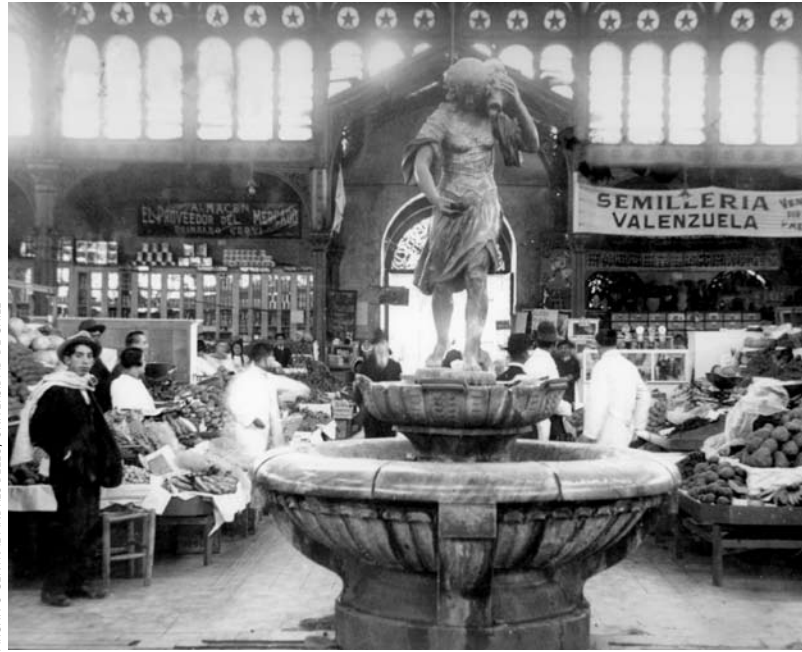
**Arriba: Interior del Mercado Central en 1930. Abajo: La utilización del hierro fundido permitió dar una gran riqueza expresiva al conjunto.**

La ornamentación representaba un aspecto importante. Se optó por utilizar el hierro fundido en vez del forjado, pese a que este último resulta más recomendable como elemento estructural. Si bien el hierro fundido era más quebradizo, daba la posibilidad de una mayor riqueza expresiva al introducir diseños en las vigas, además de brindar más economía.

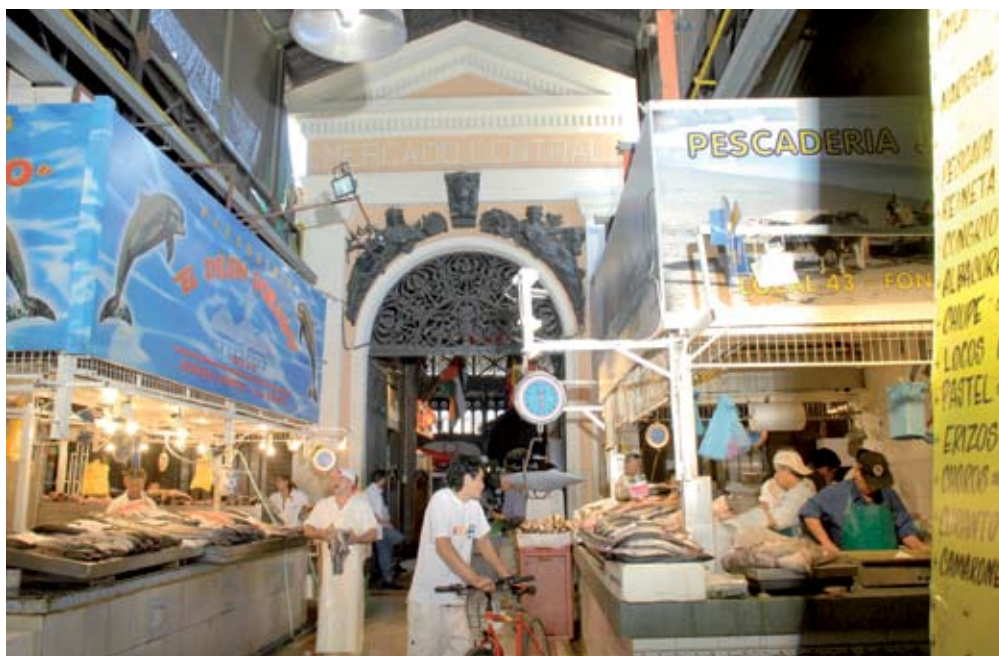
**En 1990, el Mercado fue vendido a los locatarios, debido a sus altos costos de mantenimiento, produciéndose una serie de modificaciones en el espacio interior.**

En 1990, debido a los altos costos de mantenimiento, el municipio determinó vender el Mercado a sus locatarios. Una idea que trajo complicaciones. A causa de esto, el edificio sufrió una serie de modificaciones. A juicio de Antonio Sahady, "los locatarios, como comerciantes, son muy dinámicos y francamente han degradado el espacio interior con subdivisiones, altillos y una serie de atomizaciones que han alterado la pureza formal del Mercado". A pesar que todas las obras proyectadas debieran ser informadas a la Municipalidad y al Consejo de Monumentos Nacionales, en la práctica esto rara vez se cumple, ya que los dueños de los locales consideran que se trata de trabajos menores, una postura al menos discutible.
