CIELOS FALSOS EN SU LUGAR

■ La denominación secundarios para referirse a los elementos no estructurales en la NCh 433.Of96, refleja el relego que afecta a cielos falsos y otros componentes en materia de diseño sísmico de edificios. Los expertos destacan aquí el comportamiento de los cielos falsos durante el sismo del 27 de febrero, sus debilidades normativas y recomendaciones para su correcta instalación. Todo en su lugar.

ELEMENTOS NO ESTRUCTURALES

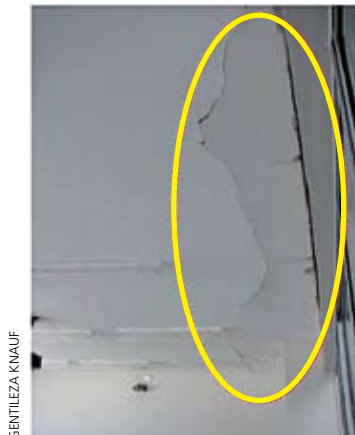
Deterioro por fuerzas de compresión de los muros laterales, debido a que el cielo se encontraba fijo al perímetro y al distanciamiento inadecuado de los cuelgues.

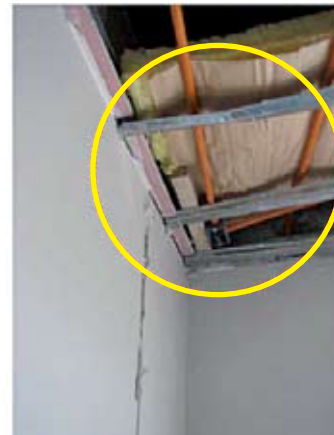
Falla por incremento del peso sobre el cielo debido al colapso de los sistemas de ventilación. ▶

¿El origen del problema? La fijación de estas instalaciones a la losa. En palabras de Carl Lüders, “el cielo falso no está hecho para sujetar equipos, menos tuberías pesadas de aire acondicionado o de rociadores contra incendios. Lo que pasó en Ciudad Empresarial y en los aeropuertos de Santiago y Concepción es que estas conexiones no estaban bien ancladas a la losa y con el movimiento sísmico se apoyaron en las palmetas hasta romperlas, o se cayeron empujándolas al piso”.

Alejandra Tapia explica la situación en términos de las fuerzas sísmicas: “con el movimiento telúrico se sumó otra carga vertical que habitualmente no es considerada en el diseño. Entonces, a las cargas verticales pro-

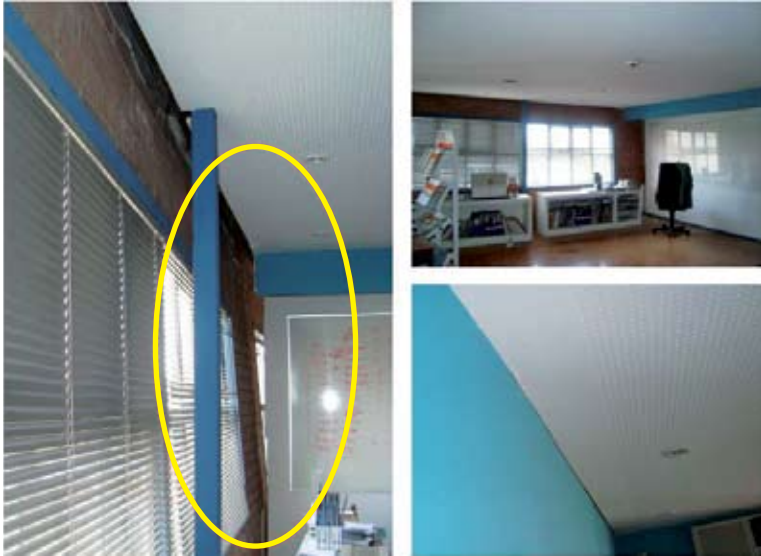
▲ Buen comportamiento de cielos flotantes, se recomienda la suspensión de estos elementos con anclaje de borde. Es más, en la imagen principal se muestra como los muros perimetrales cedieron inclinándose hacia el exterior, lo que no afectó el cielo falso.

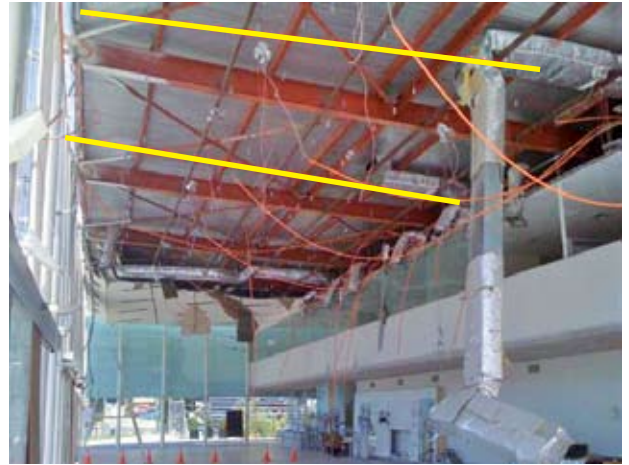
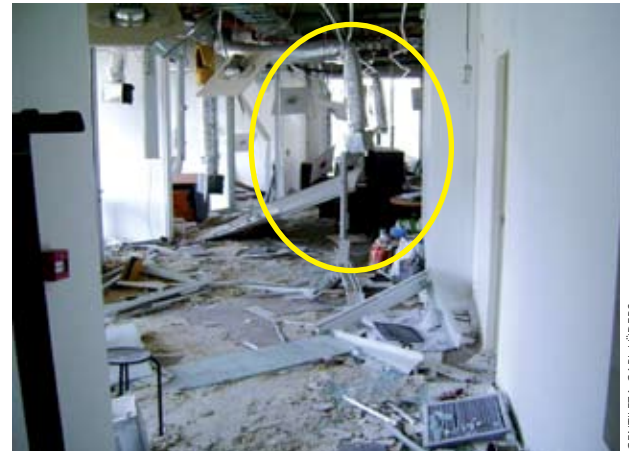
GENTILEZA CARL LÜDERS

En el sismo del 27 de febrero presentaron más daños los cielos falsos conectados a estructuras metálicas que a losas de hormigón armado, siendo las áreas más afectadas aquellas zonas donde se unen elementos flexibles y rígidos, respectivamente.

Ahora, Alejandra Tapia hace una importante salvedad, “se debe tener más cuidado con los cielos que interactúan con una estructura metálica, dada su flexibilidad ante un sismo, en comparación a cuando están suspendidos de una losa de hormigón, que es más rígida”. Esto porque las instalaciones en estructuras

metálicas resultaron las más dañadas y cayeron al piso, mientras que aquellas sujetas a losas de hormigón en algunos casos presentaron pequeñas fisuras en los bordes, producto de fuerzas de compresión de los muros estructurales, que son posibles de reparar. Por lo que recomienda la aplicación de cielos falsos en estructuras con rigidez controlada.

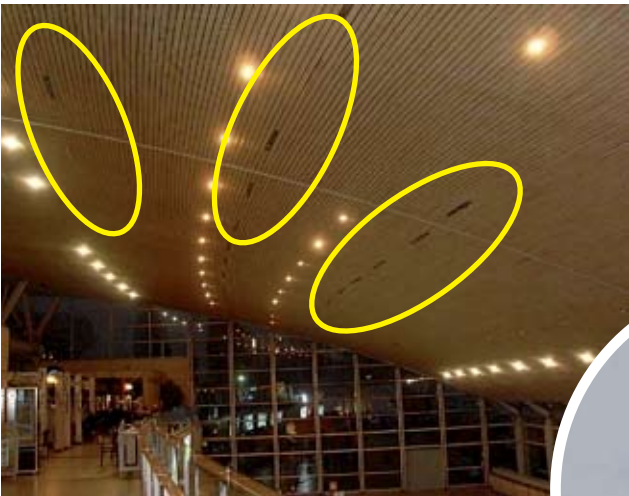
Daños por interacción con elementos estructurales (en este caso el pilar). Es recomendable considerar la dilatación respecto de estos elementos.

En cualquier caso, los expertos recomiendan independizar la instalación de cielo falso de la estructura resistente para evitar fisuras producidas por vibraciones o que la unión transfiera esfuerzos del muro al cielo, no resista esta carga y colapse en forma local afectando toda la solución. Por otro lado, esta dilatación respecto del muro estructural debe

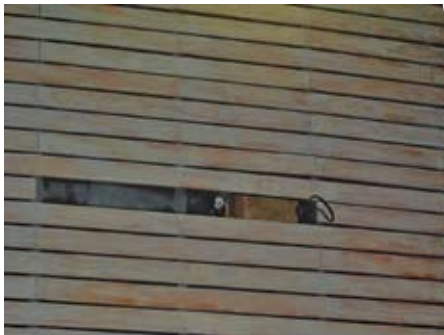
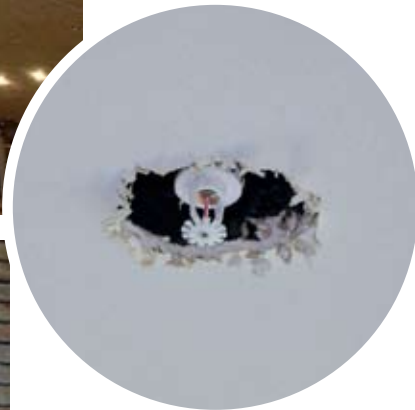
CONCEPCIÓN.

Ejemplo en clínica de esta misma ciudad.

En el aeropuerto Carriel Sur los sistemas de protección contra el fuego dañaron las palmetas de cielos falsos empujándolas hasta el piso. La solución a este problema es el arriostramiento horizontal de estas instalaciones.

Para controlar este desplazamiento desordenado, la solución consiste en arriostrar transversalmente todos los elementos de la instalación de cielos falsos, una medida que es poco utilizada. "Los arriostramientos son imprescindibles, sobre todo si se dejan dilataciones entre el cielo y la estructura resistente. Lo correcto es que el cielo esté sujeto tanto vertical como horizontalmente y dentro de distancias relativamente cortas", plantea Carl Lüders.

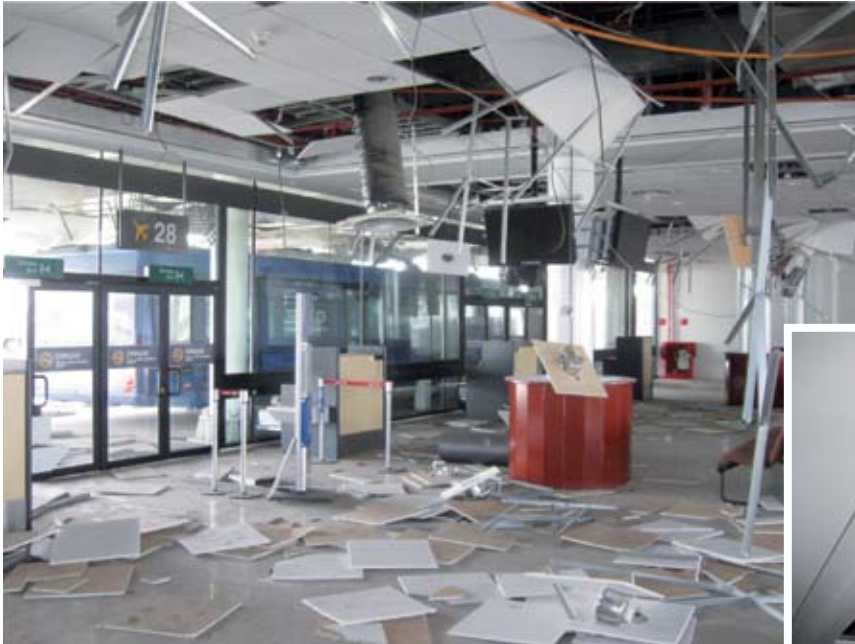
Daños en el Aeropuerto Internacional Arturo Merino Benítez por caída de equipos de clima y otras instalaciones.

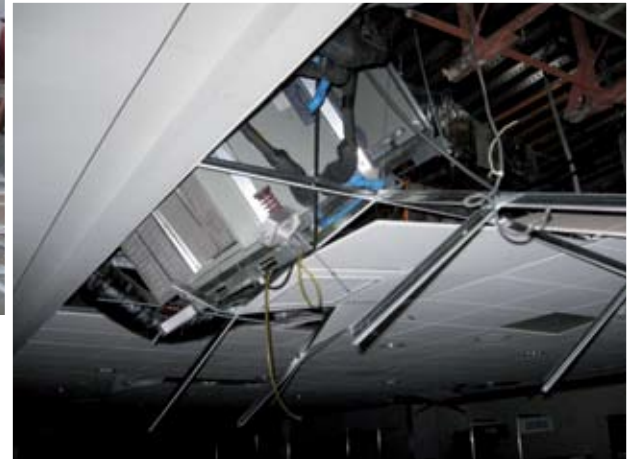
Desprendimiento equipo de aire acondicionado dañando la instalación de cielo falso.
