ASCENSORES EN MOVIMIENTO

■ Hay cifras. Los estudios realizados tras el terremoto del 27 de febrero revelaron que alrededor del 50% de los ascensores de Santiago sufrieron daño. Terminando las reparaciones y cambios de piezas, los especialistas detallan las principales fallas y las medidas que se deberán tomar para evitarlas a futuro. También explican los cambios normativos que se vienen. ■ Sin lugar a dudas, los ascensores están en movimiento.

DAÑOS SUFRIDOS EN ASCENSORES TRAS EL TERREMOTO DEL 27 DE FEBRERO

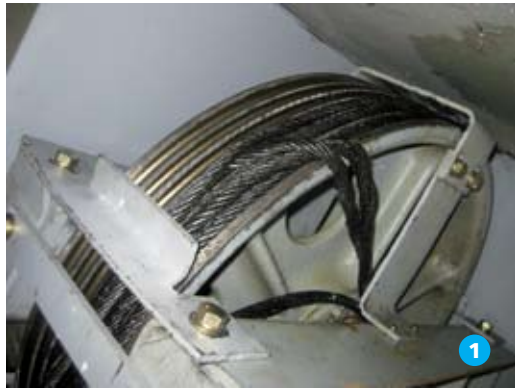
1. Cables desmontados en máquina de tracción.
2. Daños al interior de la cabina tras colisión de contrapeso.
3. Choque entre cabina y contrapeso descarrilado.

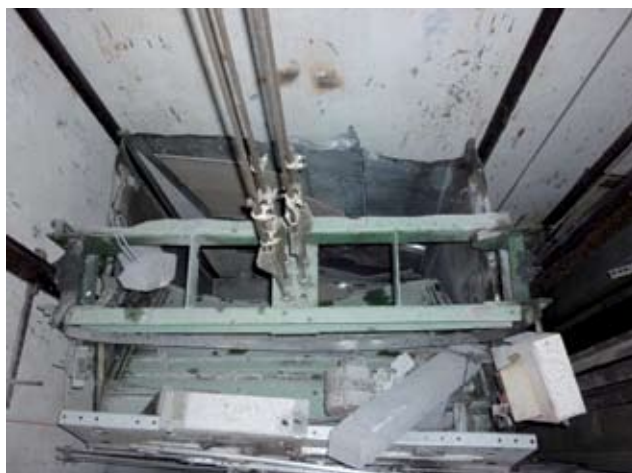
Se observan diferentes piezas del ascensor que cayeron sobre la cabina.

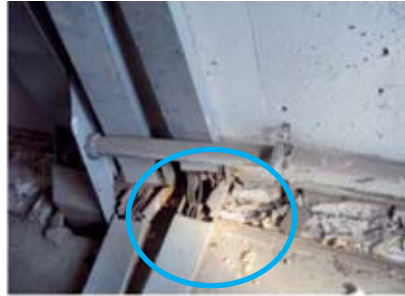
Daños en sistemas eléctricos

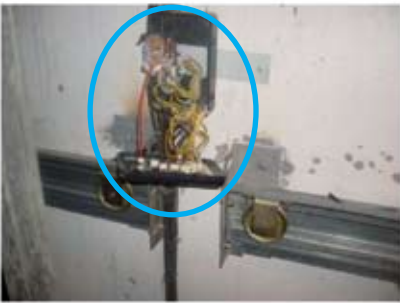
Caja eléctrica del shaft quedó colgando

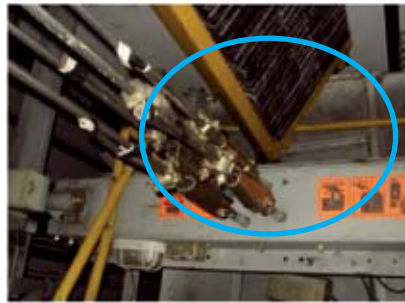
El contrapeso quedó incrustado sobre la cabina

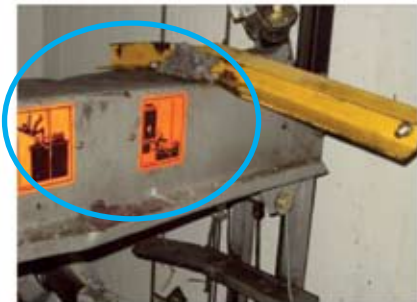
La suspensión de la cabina del ascensor quedó resentida por el impacto

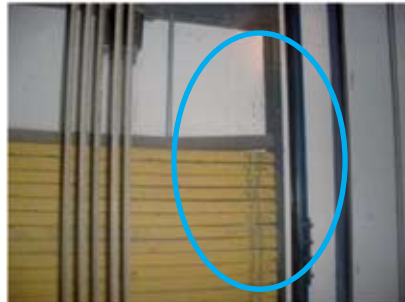
Desprendimiento de elementos del contrapeso que no contaban con sistemas antisísmicos

Para evitar que los elementos del contrapeso se salgan de su marco y caigan en las cabinas, se sugiere proteger las pesas con una placa o malla metálica, dice José Miguel Delgado. También se pueden usar pernos de bloqueo o platinas de fijación intermedias, explican en la empresa Heavenward (ver imagen).

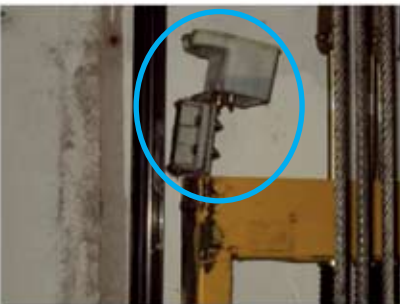
Guías de contrapeso fuera de sus rieles

Para evitar la fractura o el doblado de los rieles, con el consiguiente descarrilamiento del contrapeso, se sugiere modificar los materiales de éstos, privilegiando los más rígidos y resistentes. “Por otra parte, la instalación de los rieles de cabina y contrapeso, deberían estar apoyados en el piso del foso, además de contar con sistemas de compensación dinámica en el contrapeso para contrabalancear los posibles movimientos de los mismos

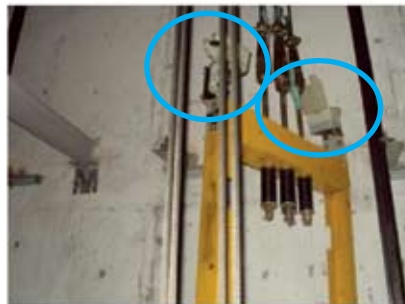
Daños en guidores y lubricadores de contrapeso

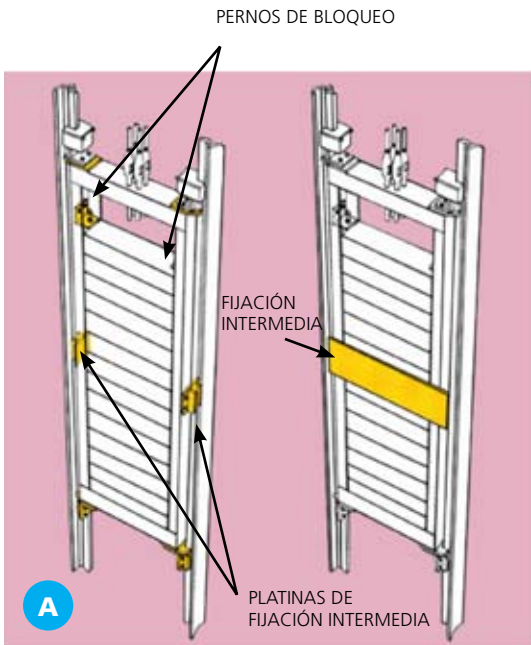
SISTEMAS ANTISÍSMICOS
A. Protección para que los elementos del contrapeso no se desprendan en caso de terremotos.
B. Sensor sísmico primario. Éste se instala en el pozo de los ascensores.
