ACTUALIZACIÓN DE LAS NORMAS DE DISEÑO SÍSMICO

LECCIONES APRENDIDAS

DANIELA MALDONADO P.
PERIODISTA REVISTA BIT

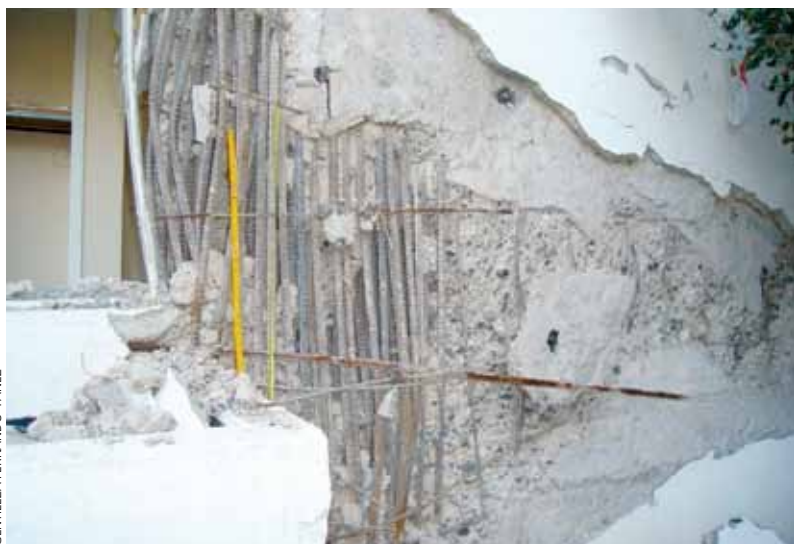
Daños ocasionados por el terremoto del 27 de febrero de 2010.

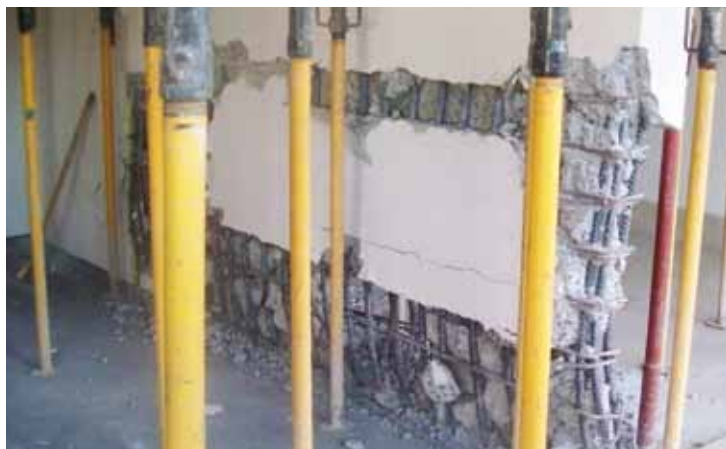
Los especialistas señalan que, tras el terremoto, la mayoría de las fallas se produjeron en muros que no estaban debidamente confinados en sus extremos.

Una de las principales conclusiones a la que llegaron los especialistas tras analizar los daños que dejó el terremoto, fue que la mayoría de las fallas se produjeron en los muros que no estaban debidamente confinados en sus extremos. “Después del terremoto de 1985 los edificios se comportaron muy bien y se dejó de confinar los muros, ya que se creía innecesario, sin embargo, a partir de la década de los 90, Chile comenzó a cambiar su forma de construir, incluyendo estacionamientos subterráneos que sí requerían este confinamiento”, explica Yáñez. El D.S. 60 (que aprueba el reglamento que fija los requisitos de diseño y cálculo para el hormigón armado y deroga al decreto 118) incorpora este tema y otros como:

- Una de las principales conclusiones a la que llegaron los especialistas tras analizar los daños que dejó el terremoto, fue que la mayoría de las fallas se produjeron en los muros que no estaban debidamente confinados sus extremos, tema que se incorporó a través del D.S. 60
