VIGAS REFORZADAS CON FIBRA DE CARBONO

TECNOLOGÍA APLICADA

SECUENCIA DE MONTAJE DEL REFUERZO DE VIGAS EN RUTA 5 SUR

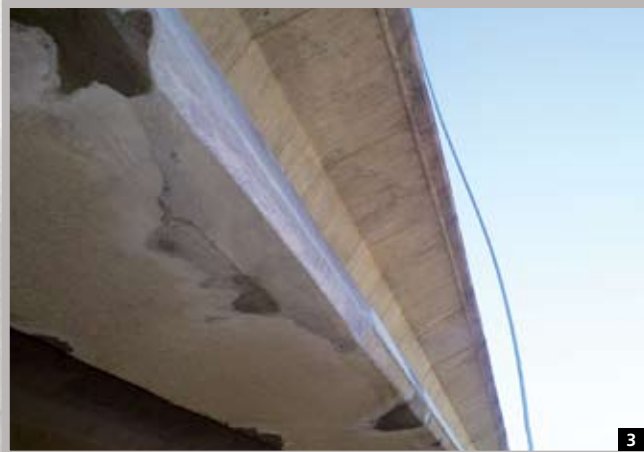
Un caso concreto de la aplicación de este material se encuentra en la Ruta 5 Sur, cerca del kilómetro 530, donde se requería reparar una viga exterior afectada por el impacto de un camión. El daño estructural era importante y se necesitaba una solución rápida debido a que las armaduras expuestas a la intemperie producían óxido con la consiguiente pérdida y degradación del hormigón, lo que generaba un riesgo para el tránsito vehicular. En la reparación se empleó fibra de carbono, material que tiene una densidad de 1.700 kg/m³, que representa un 20% de la densi-

1. Viga de hormigón dañada por el impacto de un camión.
2. Retiro del material suelto en mal estado. Se dejan armaduras al descubierto para permitir una excelente adherencia con el mortero reforzado.
3. Una vez confeccionado el moldaje y utilizando un puente de adherencia se realizó la reparación del hormigón con mortero reforzado.
4. Desbaste mecánico en cara inferior de la viga para eliminar partes sueltas, grasa, polvo o lechada. Esto permite una excelente adherencia.
