REFORZAMIENTO PUENTE LAUTARO

CEPAS SÓLIDAS

■ Los trabajos consistieron en reforzar con capas de fibras de carbono, dos cepas que presentaban daño en su estructura, pero antes, se ejecutaron faenas que preservaron su monolitismo mediante un mortero de reparación. ■ Había que lograr cepas sólidas.

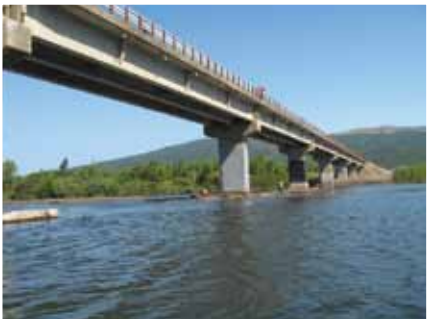
- 4. Colocación del mortero de reparación alta resistencia.
- 5. Aplicación de moldaje en las cepas.
- 6 y 7. Refuerzo con las capas de fibras de carbono.
