CASINO DE OSORNO UNA APUESTA FUERTE

La construcción del proyecto integral "Plaza Sol de los Lagos", que incluye el casino "Sol de Osorno", demandó complejas operaciones subterráneas como la impermeabilización de la superficie construida bajo la cota cero y la profundización de las fundaciones hasta en nueve metros en algunas zonas. Una obra que le cambiará el rostro a la ciudad.

Proyecto: Casino de Osorno
"Plaza Sol de Los Lagos"

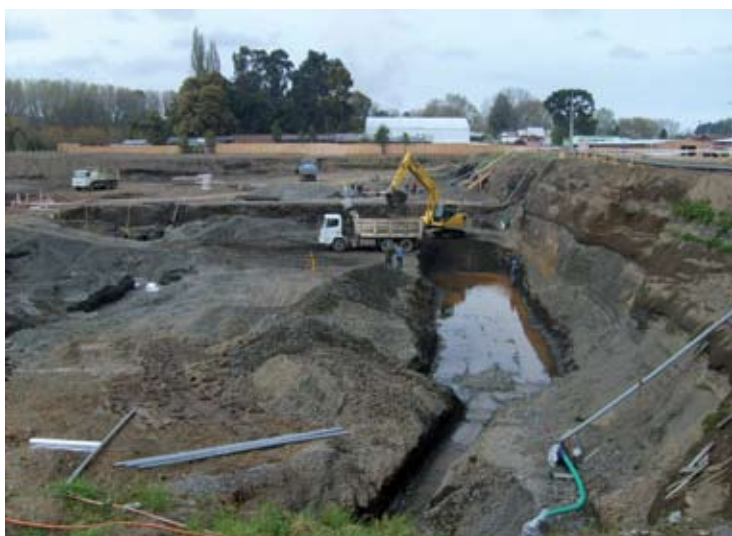
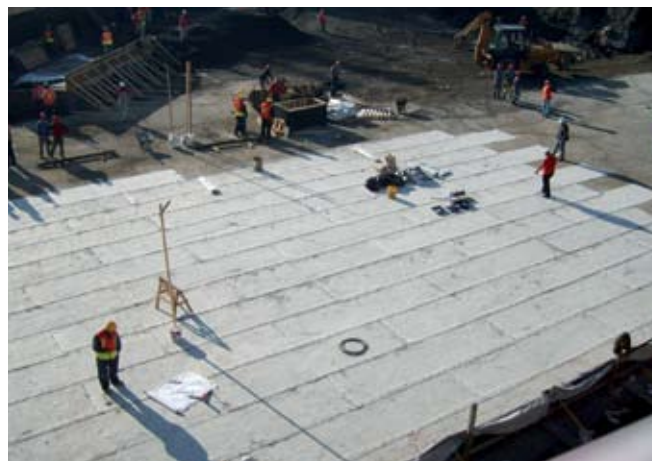
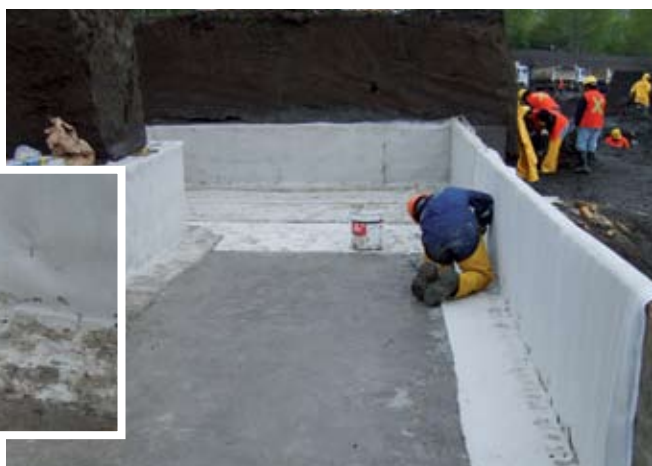
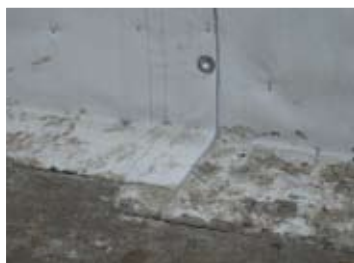
La napa se superó agotando el terreno durante seis meses con bombas sumergibles. Tras la excavación, los rollos de membrana se colocan entre el emplantillado y la losa de fundación.

Una vez agotada la napa, se emplantilló el terreno con hormigón pobre (3 sacos de cemento por m³) que se usaría como base recomendada para la instalación de la membrana bentonítica para ejecutar posteriormente las fundaciones. El emplantillado se hizo con H5 (hormigón de 5 kg por cm² a los 28 días), para confinar la bentonita entre éste y la losa de fundación. Esto permite que la bentonita, al expandirse penetre en las fisuras y poros del hormigón. Llegaba el momento de una nueva apuesta compleja, la impermeabilización. El antecedente de la napa obligaría a implementar soluciones constructivas in situ

Se recurrió a la membrana bentonítica. Este tipo de membrana posee ventajas importantes. Es autosellante, mantiene el efecto de impermeabilidad con asentamientos de terreno, estabilidad vertical, autocicatrizante al ser perforada y de fácil instalación.

A Osorno llegó en rollos de entre 1,5 a 4 metros. Se extiende, se traslapa y sobre ella se coloca la enfierradura y el hormigón. En definitiva queda en una especie de sándwich de hormigón, y allí se expande ante la pre-

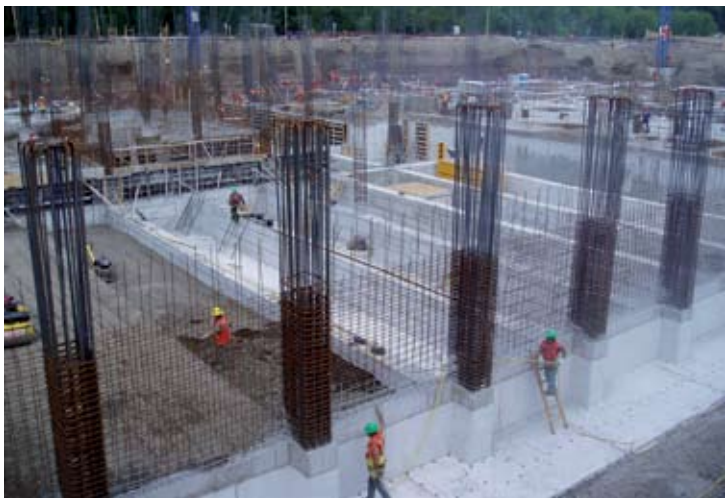
Para asumir el peso del edificio las fundaciones están hechas con cámaras de peso, las que están fabricadas por un radier de 30 cm de hormigón, luego 1,6 m de altura de material de relleno y finalmente una capa superior de radier afinado.

Tras superar con éxito el agotamiento de la napa e impermeabilizar las fundaciones, la tercera exigencia consistía en ejecutar bases sólidas que soporten la presión que ejerce el agua (subpresiones) y que tiende a levantar la estructura. Era necesario que el edificio tomara un peso para que ante una eventual crecida y aumento de la cota de la napa, no ejerciera una subpresión que levantara las fundaciones. Para evitar esta compleja situación, se debía contar con un peso suficiente en sus fundaciones para contrarrestar esta potencial fuerza. Por ello, se incorporó en la solución estructural el sistema de Cámaras de Peso. Básicamente, la cámara de peso fue conformada por un radier de 30 cm de hormigón, luego 1,6 m de altura en promedio con relleno de material granular, y la última capa con otro radier afinado a helicóptero que conforman los pisos del subterráneo.

“Se mantuvo el espesor del radier superior de la cámara de peso cumpliendo los niveles según arquitectura, se fundó el radier inferior a nivel de sello aprobado por mecánica de suelos. El espacio o altura entre ambos radieres se rellenó con material granular, ya que así se garantizaba que los niveles de arquitectura se respetaran”, señala Fernando Herrera.

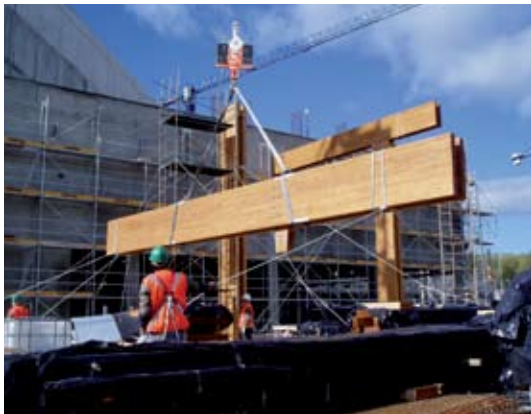
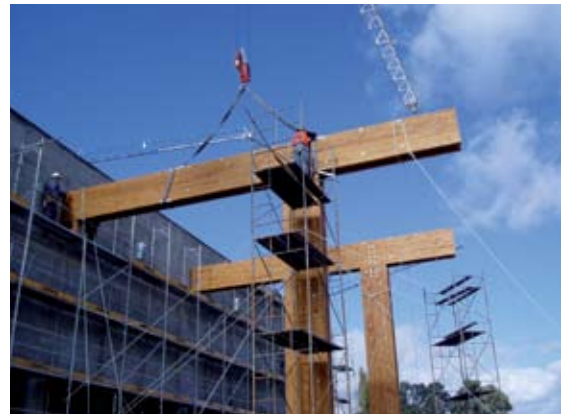
Paso a paso de la instalación de la marquesina. La madera laminada llega lista a obra y las piezas se ensamblan a modo de mecano. La marquesina va dispuesta a lo largo de toda la fachada del casino y hotel.

Respondiendo a las exigencias del clima, meses de lluvia, es que se contempla una gran marquesina acristalada en base a madera laminada de 1.500 m², que recibe al usuario bajo un gran atrio que acoge tanto la llegada de vehículos como peatones. Por otro lado, además de esta marquesina, el proyecto es recorrible peatonalmente por todo su perímetro exterior a través de una galería de 3 m de ancho. Todos los accesos se conectan a una plaza interior techada climatizada, a modo de gran lucarna que aprovechará la iluminación natural rebajando el consumo energético. "Con las soluciones de elementos arquitectónicos como la gran marquesina, la galería perimetral, la lucarna central interior, hemos respondido a los requerimientos específicos de Osorno. La diversidad de usos lo hará un centro que congregue a la ciudad y acoja al turismo de la región", indica la arquitecta Carmen Barreau.

Hoy en día la marquesina-galería está en plena construcción. Se trata de un alero tanto horizontal como vertical sobre el cual se aplicarán cristales laminados tipo Solexia de tinte verdoso. Este vidrio disminuye el asoleamien-

Los pilares son de 9 m de alto y las vigas van desde los 5 m hasta los 8 metros. "Estas estructuras de madera se arman en terreno y con las grúas torre las izamos y montamos en su sitio definitivo", comenta Herrera. Esta gigantesca estructura empalma con el futuro edificio de restaurantes y el boulevard, bajo la forma de una gran galería-marquesina exterior.

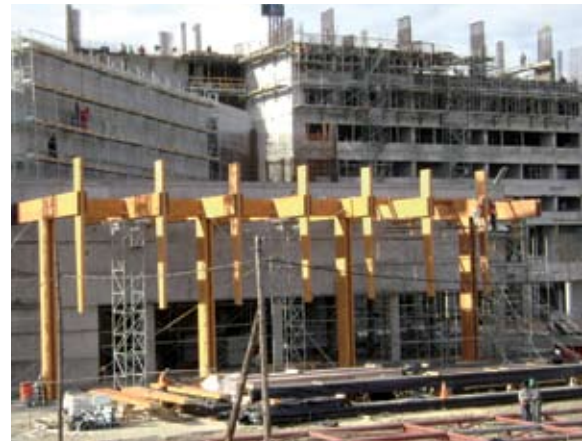
Vamos a la plaza techada. Enfrentando el lobby del hotel, se encontrará la plaza con cielo acristalado traslúcido en los extremos y opaco en el medio. Esta zona conecta el estacionamiento con el primer nivel, por medio de escalas mecánicas. Se considera 1,5 m de pendiente, entre la cumbrera y los pilares. Parte desde el subterráneo y sobresale a modo de lucarna acristalada a nivel de la cota cero. Será un mix de madera laminada con elementos metálicos de una superficie aproximada de 600 metros cuadrados.

"Esta plaza recibirá un asoleamiento debido a su orientación norte, provocando que la luz natural ingrese al centro del proyecto, colaborando con la disminución del consumo de ener-

gía eléctrica en buena parte del día", comenta Amunátegui. Con esta plaza se estima alcanzar un ahorro de energía de hasta un 30%.

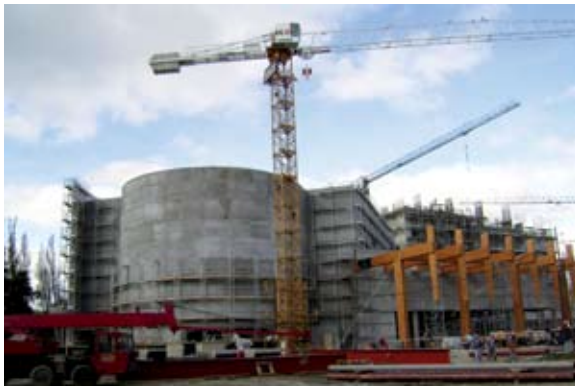
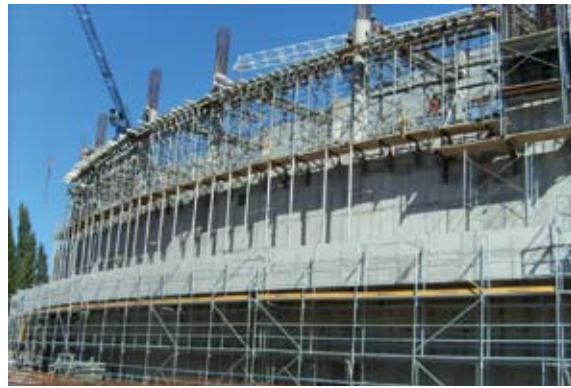
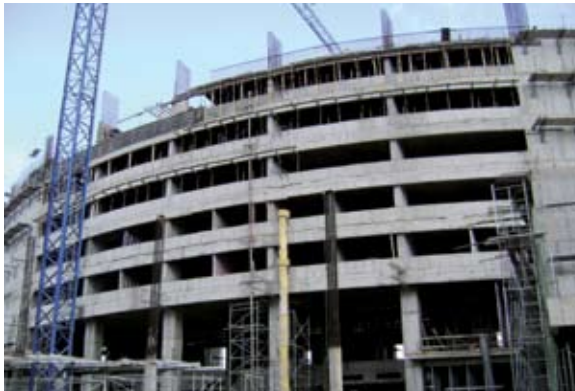
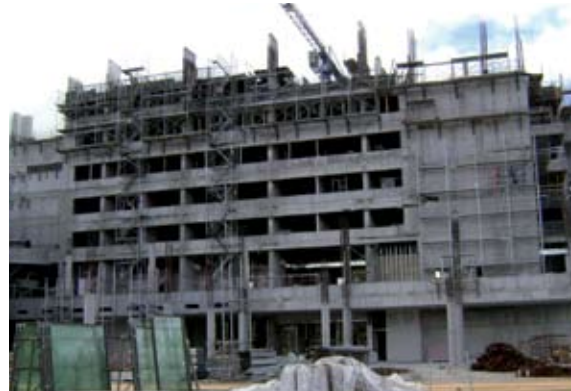
Obra gruesa del casino y del hotel. El salón de juegos es curvo y contempla tres pisos en doble altura. Abajo, el hotel será de seis pisos convencionales cuya fachada principal mira hacia el río Rahue. En ambos edificios se aplicó un sistema mixto de losas postensadas con hormigón tradicional.

rededor de 2.000 m²-, se ejecutó una losa sobre vigas postensadas en la mitad de su superficie y sobre vigas tradicionales en el área restante. En restaurantes y boulevard hay losas y vigas postensadas en los dos niveles. En el hotel se emplean losas con capitel y postensadas desde el tercer al octavo nivel. El casino y los estacionamientos también están contruidos con vigas postensadas.

El casino presenta tres niveles con una altura de piso a cielo de poco más de 8 metros. La segunda planta cuenta con un salón de eventos y salas de reuniones, y el tercer nivel un gimnasio de 1.700 m². En el resto del proyecto las alturas de piso cuentan con un promedio de 2,70 metros. En la obra se empleó hormigón H35, y en algunos casos R7, con resistencia a los 7 días por la necesidad de
