## APLICACIÓN DE FIBRA DE CARBONO

# POSTALES DE REHABILITACIÓN ESTRUCTURAL BAJO EL AGUA

## CASO 1 / MUELLE HALIFAX

## CASO 2 / MUELLE VITERRA

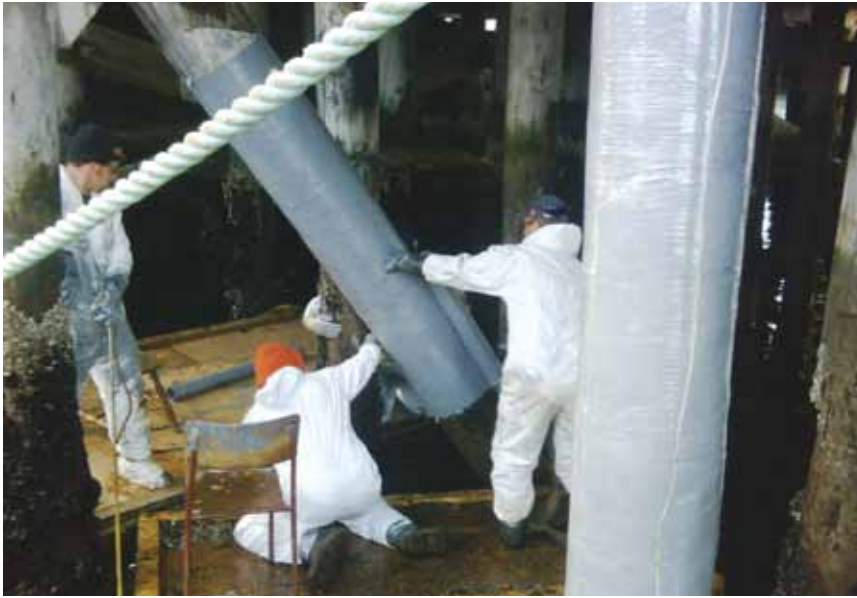
A continuación, una selección de imágenes de dos experiencias en Canadá. Faenas que consideraron una rigurosa logística, sobre todo, en aquellas etapas submarinas. Otra aplicación de las fibras de carbono, vistas –esta vez– bajo el agua.

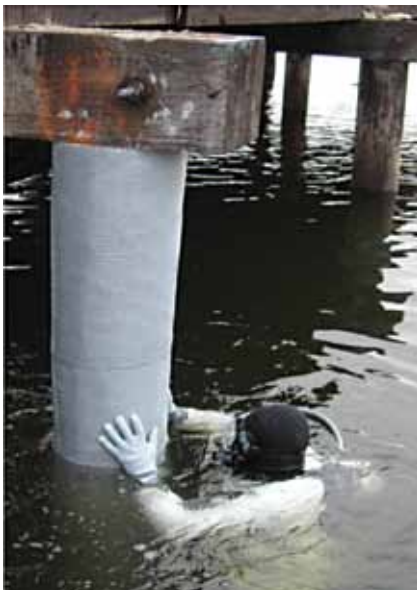
Se realizó un encamisado precurado de FRP que se rellenó con grout de curado bajo agua. El grout llena el espacio anular entre el encamisado, como también cualquier oquedad en los pilotes donde ha sido removido el material defectuoso.

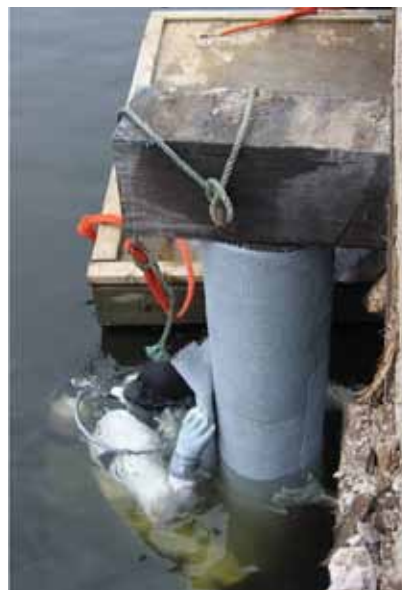
Se utilizó el sistema "wet lay up" o laminación húmeda, aplicada a los pilotes que requerían protección, pero que contaban con la mayoría de su superficie de sección transversal intacta. La fibra es saturada con un epóxico de curado bajo agua.

Antes de la aplicación, se limpiaron los pilotes, removiendo todos los organismos marinos existentes. Determinada la pérdida de sección de los pilotes de madera, comenzó el proceso de "wrapping" o envoltura. Todos los pilotes considerados deficientes fueron reparados con una o dos soluciones de fibra.

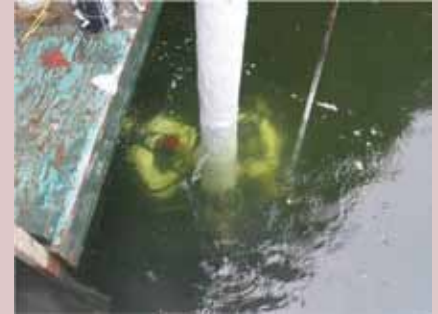
Todos los pilotes se reforzaron desde la zona inferior de las vigas hasta un mínimo de 60 cm bajo la zona tidal (tramo que se moja y se seca conforme sube y baja la marea, dos veces al día). La instalación de tela de fibra bajo agua fue ejecutada por buzos certificados.

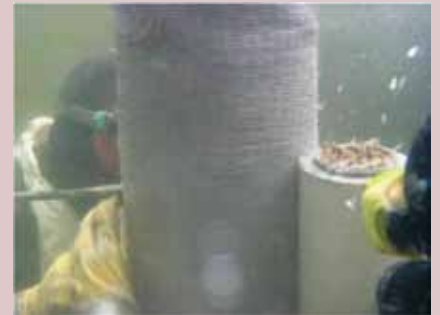
Estos sistemas pueden ser diseñados para proporcionar esfuerzo de corte adicional, confinamiento y esfuerzo de flexión de pilotes existentes. Aun cuando el proyecto no requería refuerzo estructural, los encamisados proporcionaron incremento en la capacidad a esfuerzo axial. El sistema wet lay up, proporcionó incremento en la capacidad de corte y confinamiento.

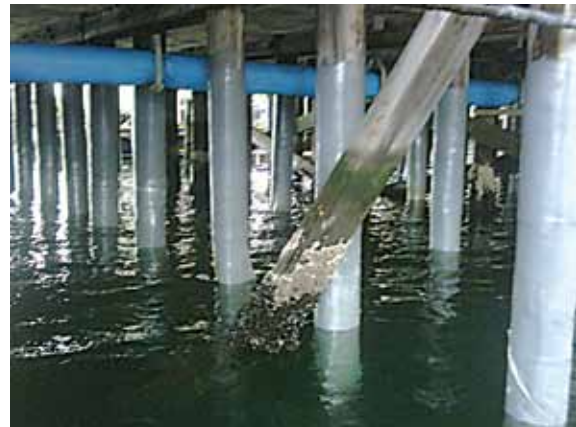
El muelle Vittera, se ubica en la ciudad de Vancouver, en la costa oeste de Canadá. Su estructura es de hormigón armado y consiste en una losa sostenida por diferentes elementos en la subestructura, que incluye pilares de hormigón de 1,5 m de diámetro, vigas transversales que conectan las columnas. Entre otros elementos, el muelle soporta un riel de tren por el cual se traslada una grúa de 90 toneladas.

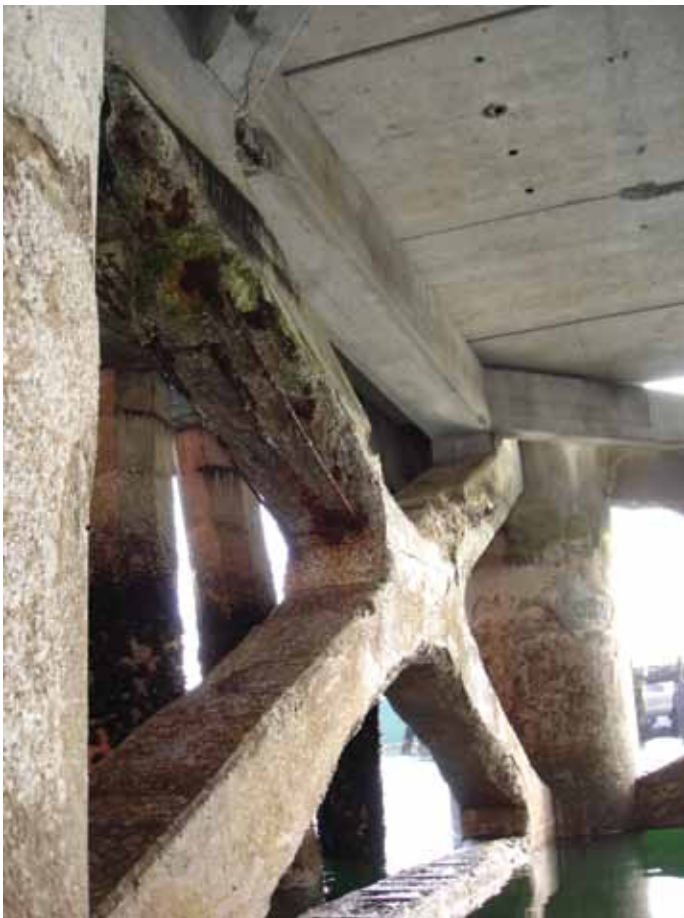
El proceso comenzó con la limpieza de los elementos a reforzar y con la reparación del hormigón para recibir la fibra. Esto consistió en remover el material dañado por agentes corrosivos, limpiando el acero corroído hasta llegar a metal blanco. Posteriormente se le dio un tratamiento de inhibición de corrosión al acero y al hormigón.

Las vigas horizontales se encontraban agrietadas, por lo que fueron inyectadas con epóxico y envueltas en fibra de vidrio con dos capas para incrementar su capacidad cortante.

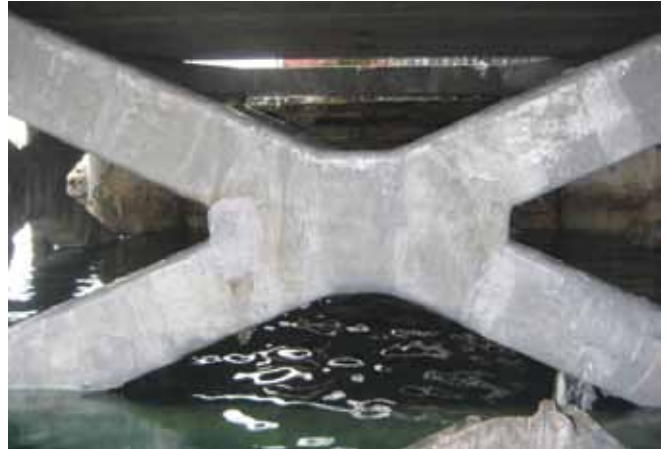
Terminada la reparación del hormigón, se diseñó el refuerzo con fibra para incrementar la capacidad a flexión y al corte en las vigas diagonales.

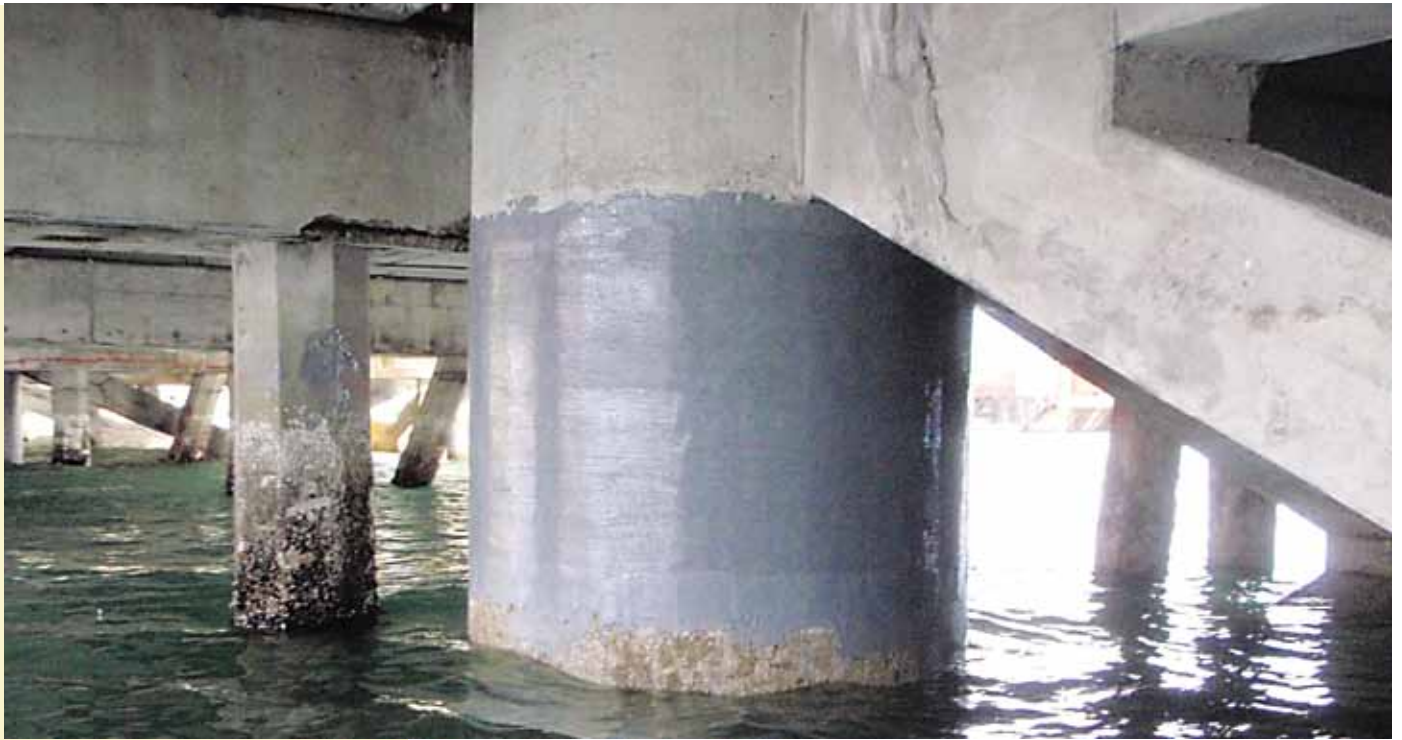
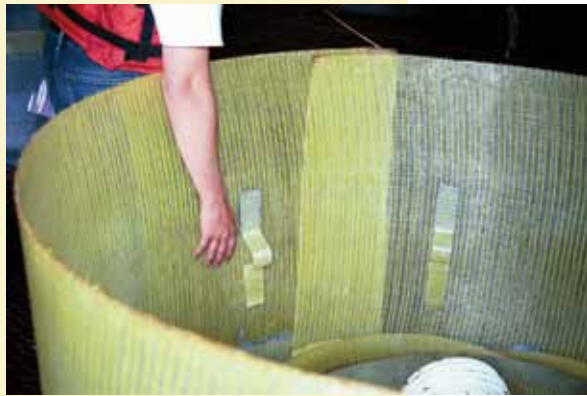
Las columnas, fueron encamisadas con fibra y saturadas con resina epóxica, para protegerlas en la sección de la marea (tidal zone). El color gris de la resina que cura bajo agua es similar al color del hormigón curado y mojado, de esta forma el proceso se mimetiza al punto de no ser percibido.
