APLICACIÓN DE FIBRAS DE CARBONO

REHABILITACIÓN Y REFUERZO EN DUCTOS

LINDA ULLOA G.
PERIODISTA REVISTA BIT

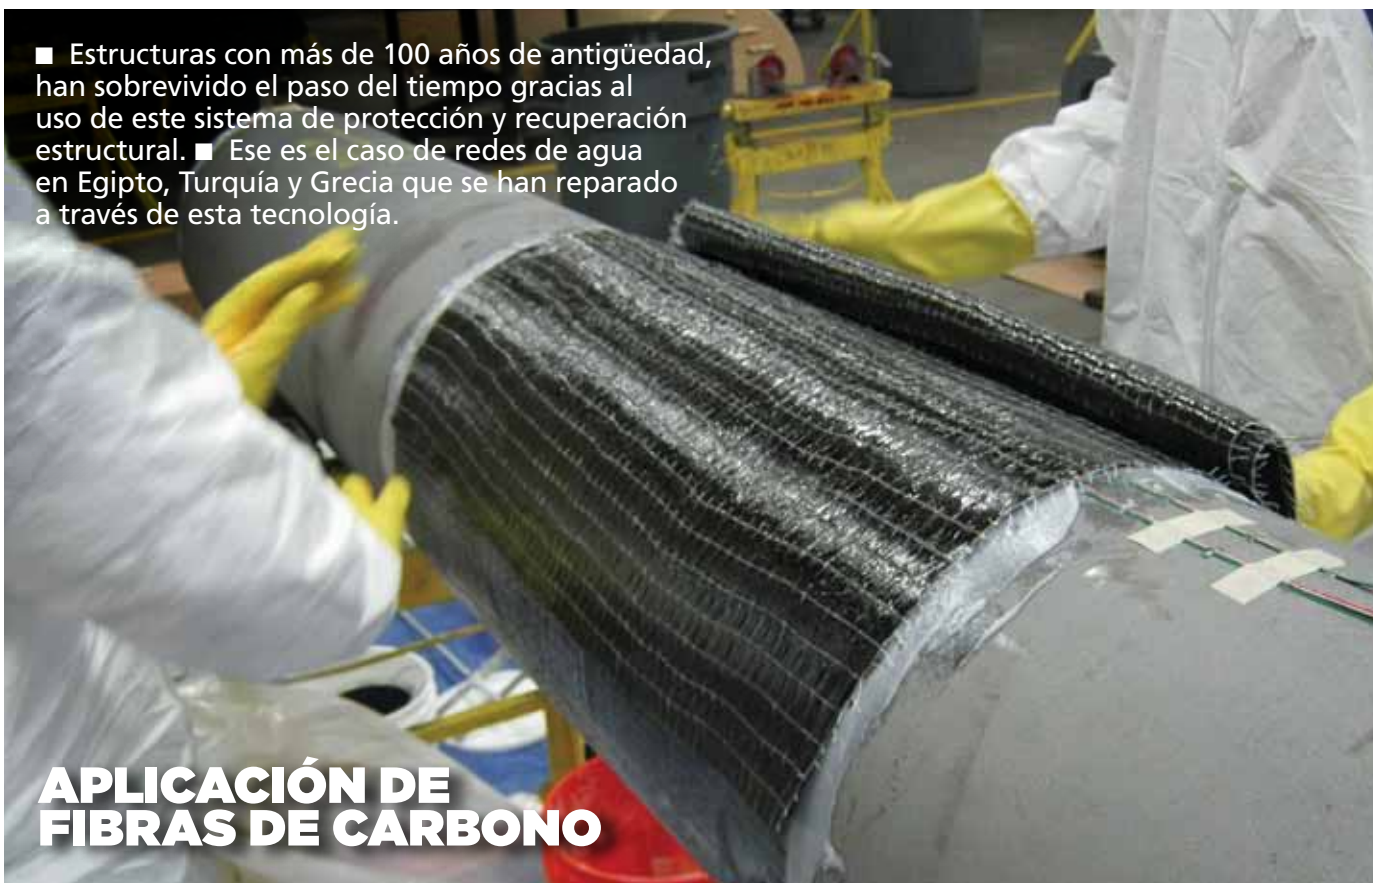
■ Estructuras con más de 100 años de antigüedad, han sobrevivido el paso del tiempo gracias al uso de este sistema de protección y recuperación estructural. ■ Ese es el caso de redes de agua en Egipto, Turquía y Grecia que se han reparado a través de esta tecnología.

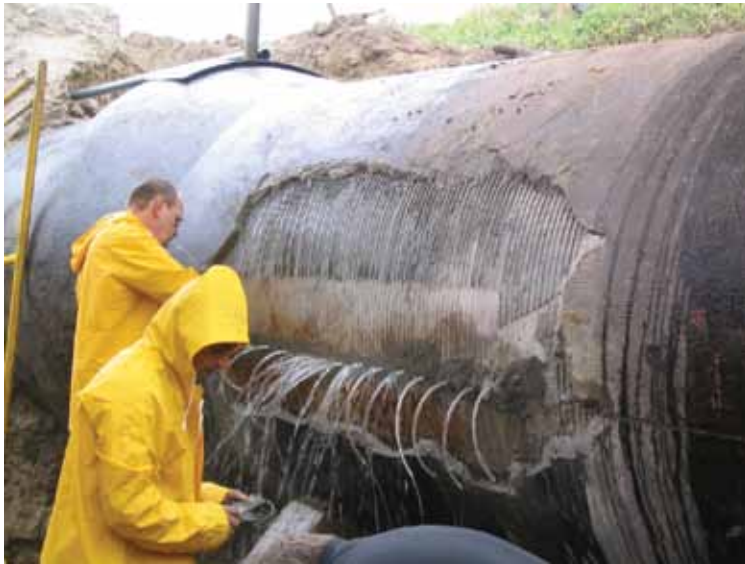
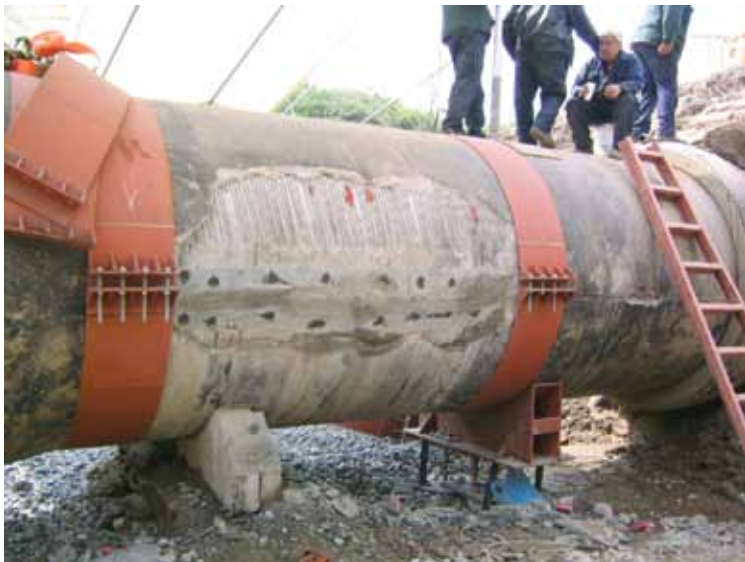
GRECIA

La red de agua potable de la ciudad de Tesalónica –la segunda más grande de Grecia– abastece más del 50% de agua potable. El servicio fue construido entre los años 1975 y 1978, y posee 54 km de longitud. Consiste en más de 9 mil segmentos de concreto pretensado de 6 m de largo y 1,8 m de diámetro. Esta red ha sufrido importantes daños durante 1986, 1994 y 2004. Las causas derivan en la corrosión del acero externo del refuerzo debido a las grietas, la baja calidad del mortero de recubrimiento y las altas presiones producidas al flujo hidráulico.

La compañía internacional Fibrwrap fue la responsable de los trabajos de reparación en la tubería, a través de un diseño piloto que contemplaba el sello de grietas mientras la red de agua se mantenía funcionando.

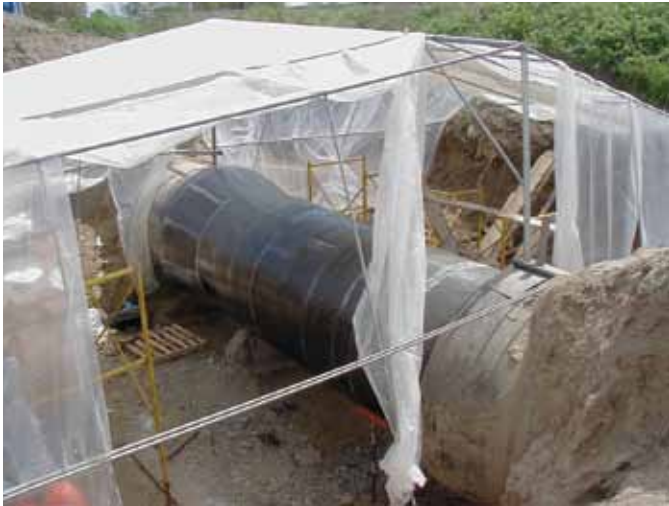
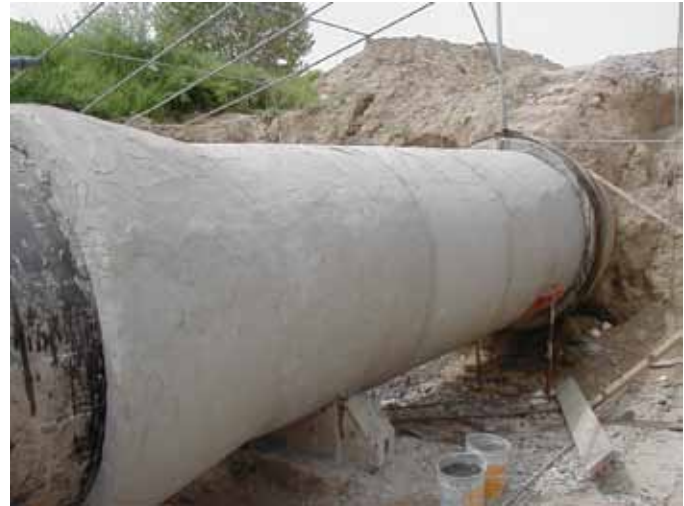
También se realizó un refuerzo mayor al diseño original, utilizando el sistema Tyfo® SCH-41 que es una tela de fibra de carbono de 640 gramos por metro cuadrado. El costo directo para el propietario fue menor al que se habría incurrido usando insertos de acero “pero aún más importante es haber evitado la suspensión de las operaciones, lo cual hubiese causado innumerables pérdidas de dinero, además de daños de responsabilidad civil al propietario”, afirma Pablo Fuertes gerente general de Fibrwrap Chile.

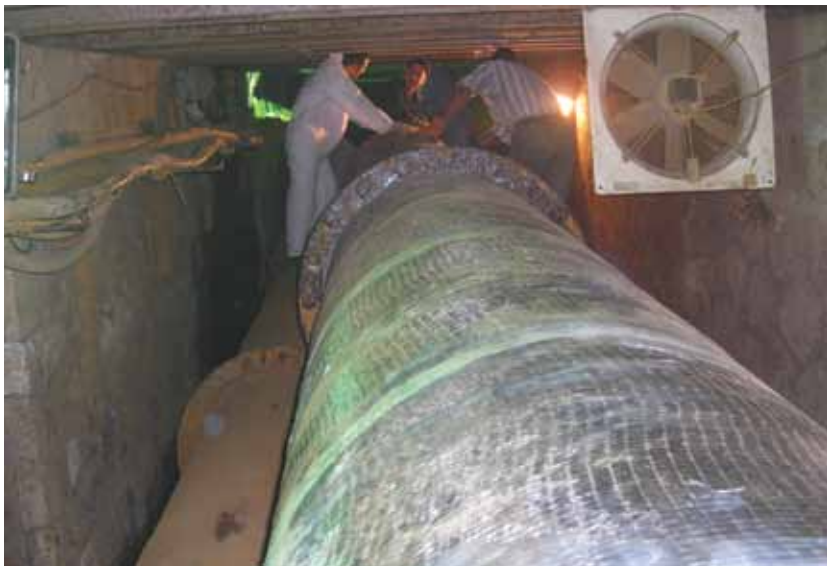
EGIPTO

Se trata de un ducto de hierro fundido antiguo de 80 cm de diámetro presurizado que data del año 1900. Los productos se aplicaron en múltiples capas, en dirección transversal a lo largo de todo el perímetro externo, proporcionando un refuerzo adyacente a los refuerzos del aro. Entre la superficie de acero y la fibra de carbono, además, se aplicó una fibra de vidrio Tyfo® en el sentido longitudinal de la tubería, con el fin de distribuir los refuerzos de manera uniforme, generando una barrera catódica entre el acero y el carbono. Se desbastó con un cepillo abrasivo para preparar la superficie, y considerando la humedad producida por la filtración, se ha utilizado un epóxico especial. Todos los remaches a lo largo de la tubería se cubrieron con epóxico para revestir y generar una superficie nueva.

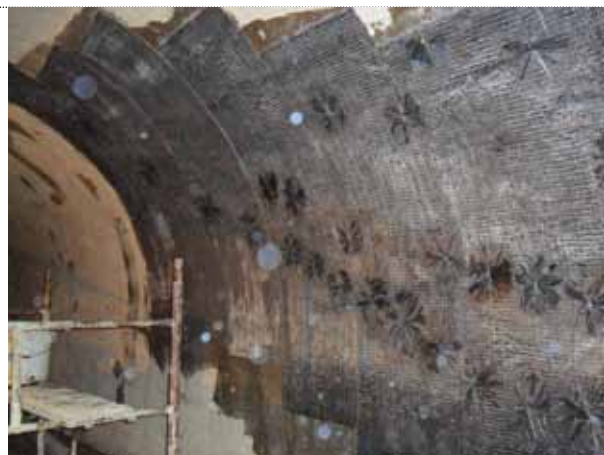
TURQUÍA

La planta hidroeléctrica de la ciudad de Trabzon -en la costa noreste de Turquía- consta de un túnel que conduce agua desde la toma hasta la turbina con un rango de presión de 1 a 37 bar. La estructura de hormigón armado es de 2,3 km de longitud y con una sección transversal de 9 m² la cual desarrolló grietas en su dirección transversal y longitudinal dentro de los rangos de presión de 4 a 5 bar. El revestimiento de concreto se deterioró en algunos segmentos.

El procedimiento de refuerzo fue así. Siguiendo los detalles de diseño, se repararon las grietas estructurales mediante la inyección de resina epóxica, y las cavidades entre el revestimiento y la roca del túnel, fueron estabilizadas con resina de poliuretano. Luego se reforzaron los segmentos interiores del túnel con fibras de carbono Tyfo®. Adicionalmente, se ha usado un refuerzo externo, proporcionándole al sistema una mayor resistencia en ambas direcciones para prevenir futuras grietas estructurales.

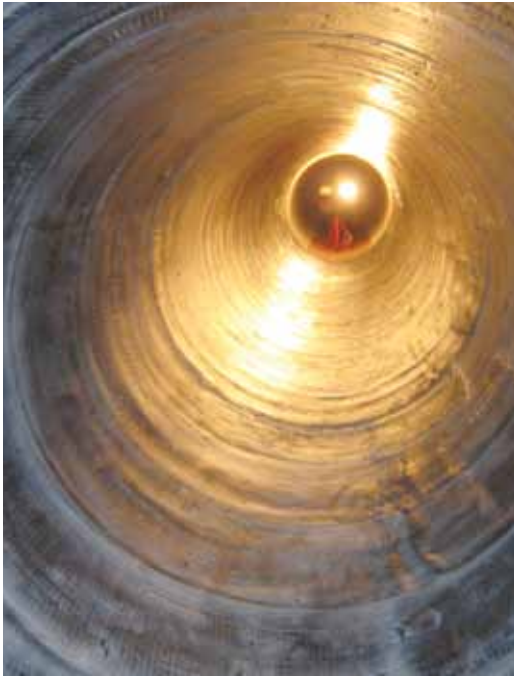
El sistema se puede aplicar en el interior de una estructura, como en este caso, donde el refuerzo se hizo dentro de una tubería de red de agua.
